# UNA CURVA PELIGROSA

## (El abordaje de una lancha del USS “Guam”/USS “Trenton” en Barcelona)

Publicado en la Revista General de Marina de Enero-Febrero de 2025

CF (RNA) Luis Jar Torre

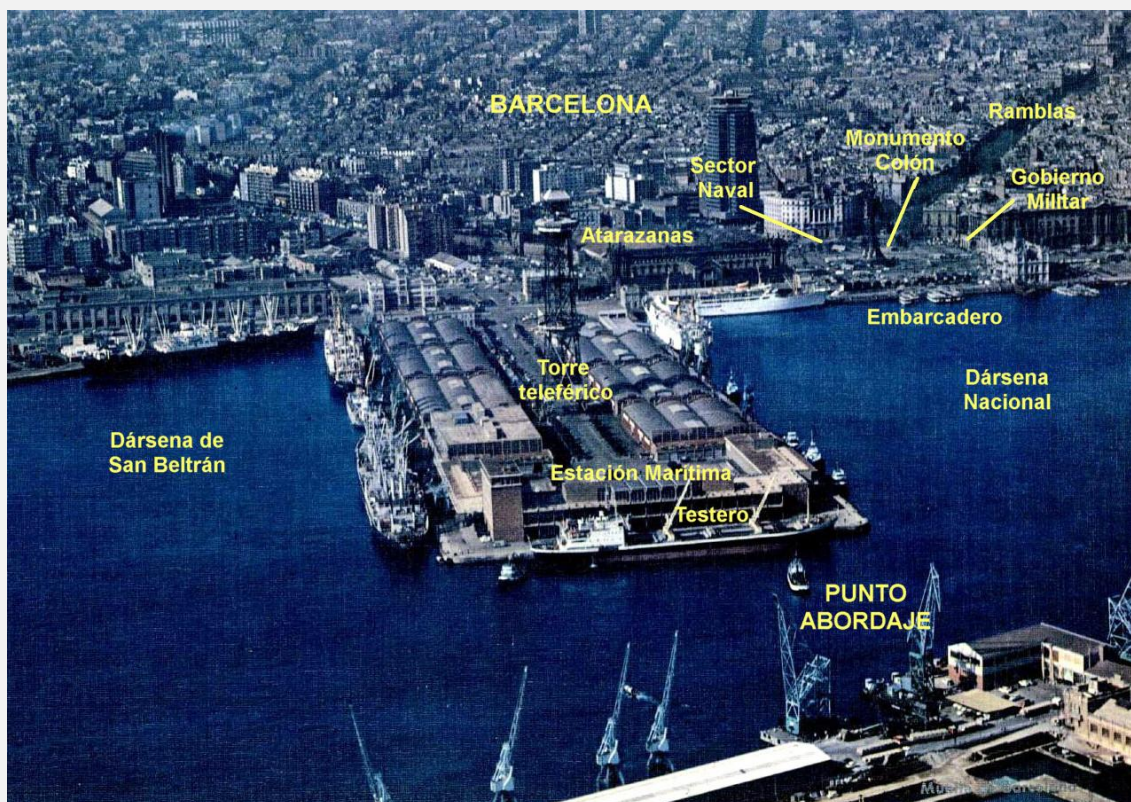
**Primer plano y entorno urbano del punto del abordaje en 1975: el testero del muelle era el atraque habitual del “Dédalo” en sus visitas a Barcelona, y también sería utilizado por el “Guam” a partir del 20 de enero, una vez finalizadas las labores de búsqueda. En ese mismo muelle estaban los servicios de prácticos y amarradores, y doblando la esquina se adivinan varios remolcadores atracados; la configuración de la esquina es la misma que aparece en la cartografía usada en la investigación norteamericana pero, como veremos, no es la realmente existente en 1977. El embarcadero (“fleet landing”) está frente al monumento a Colón, en el muelle de las “golondrinas”, y cruzando la plaza se encuentra el Sector Naval de Cataluña, al mando de un contraalmirante que también era comandante de Marina y dependía del capitán general de la Zona; la Comandancia estaba integrada en el mismo edificio, y ejercía entre otras las funciones de Capitanía de Puerto. (Rotulación propia de una foto de la Memoria Anual de 1975 del Puerto de Barcelona)**

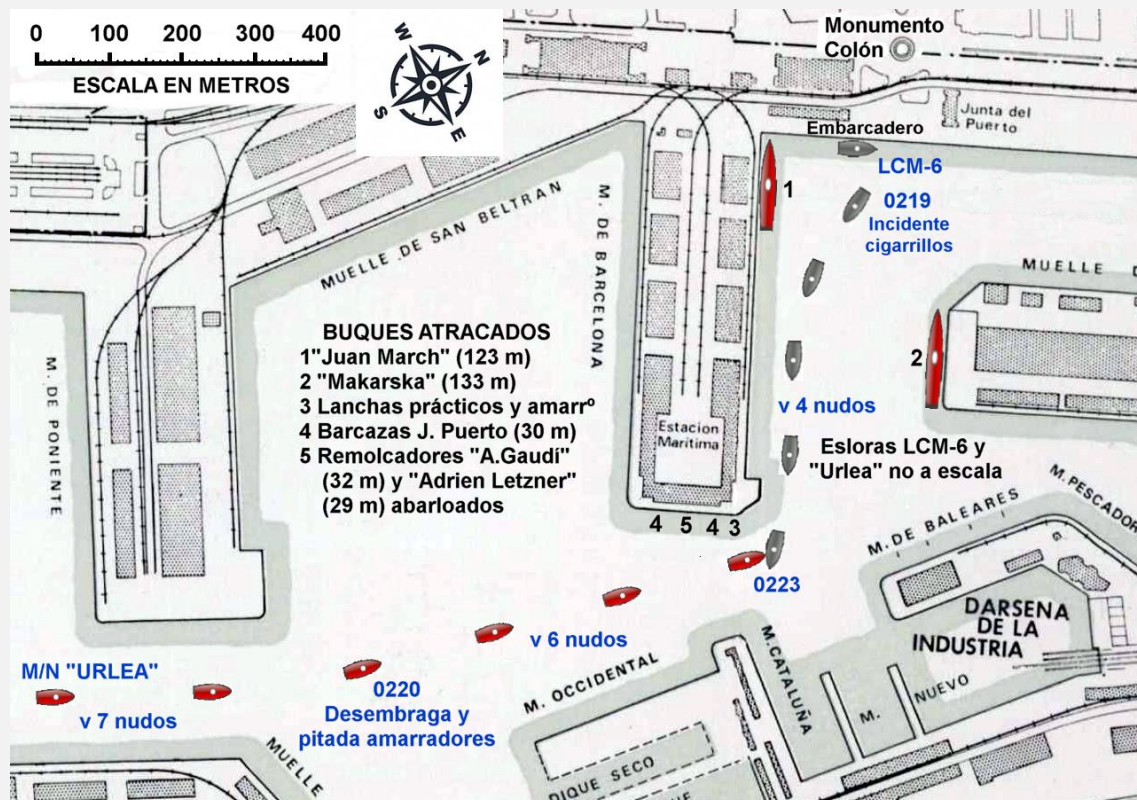
Trayectorias y velocidades más probables de la Lima y el “Urlea”, con la posición y los datos de los buques atracados en sus proximidades que aportó la Comandancia de Marina a la investigación norteamericana; el patrón del mercante dijo que navegaban un poco a Er del eje de la canal, pero hay indicios (incluyendo elementos de la lancha localizados en el fondo) de que estaba desviado un poco a Br. La hora del abordaje (0223) la he calculado a partir del avistamiento del “Urlea” por el amarrador y la declaración del jefe de máquinas: es significativo que el CIC del “Guam”, que estaría a la escucha de las comunicaciones portuarias por VHF y de las otras lanchas norteamericanas, informó del suceso al oficial de guardia a las 0224. La configuración actualizada de la esquina donde se produjo el abordaje sugiere un muelle para carga rodada, y aparece por primera vez en la Memoria del Puerto de 1976. (Elaboración propia sobre un plano extraído de la Memoria Anual de 1977 del Puerto de Barcelona)

El proel de la Lima estimó que, a juzgar por su ola, el “Urlea” podía navegar a entre 8 y 12 nudos pero no creo que superara los 6, y la de la lancha sería algo inferior: en este

escenario la proa del mercante impactó por Er a un tercio de eslora de la Lima, empujándola “*slightly away*”, pero tras resbalar hacia popa quedó enganchada a media eslora, haciéndola zozobrar sobre su costado de Br mientras desfilaba por el costado de Er del “Urlea”, que solo había sufrido un bollo en el bulbo.

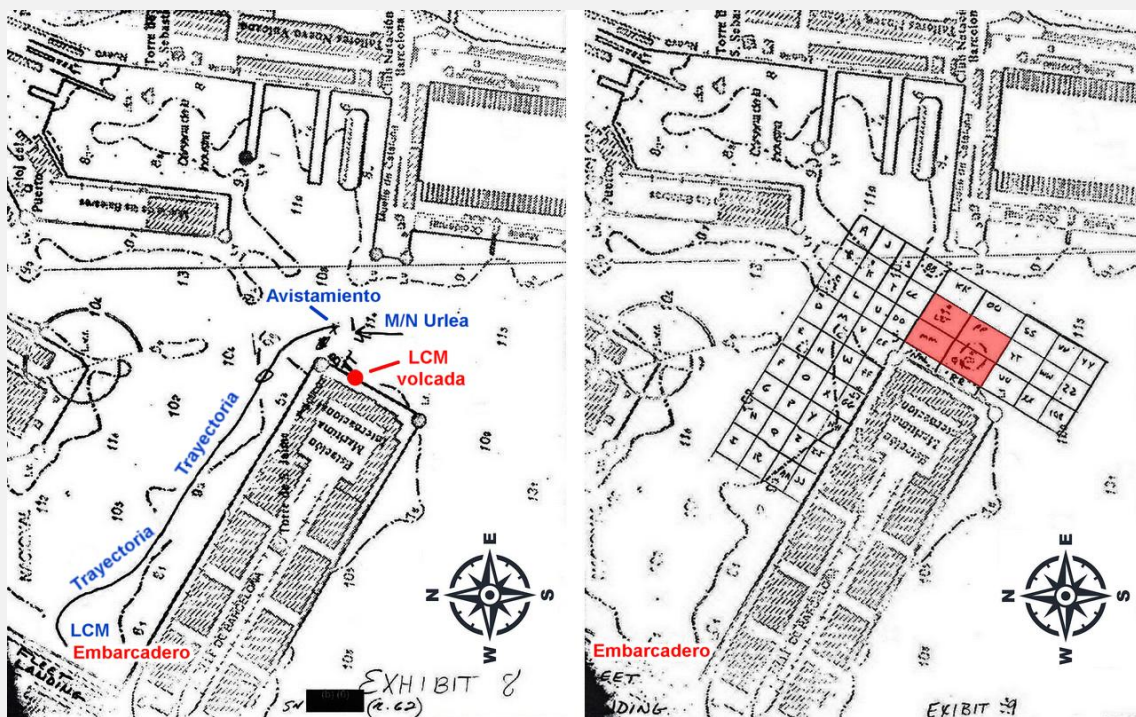
Gráficos usados como prueba en la investigación norteamericana con la configuración de la esquina sin actualizar: el de la izquierda muestra la trayectoria de la Lima trazada a mano por el proel, y he marcado en rojo el embarcadero y el punto donde acabó “atrancando” por su cuenta en posición invertida; a la izquierda de este punto y apenas visibles hay una “B” (barge) y una “TT” (tugs), también de puño y letra del proel, aunque en varias fotos se ve la lancha entre la gabarra y los remolcadores. El gráfico de la derecha muestra la cuadrícula usada por los buceadores en la búsqueda de las víctimas, y además del embarcadero he marcado en rojo los cuatro sectores donde aparecieron la práctica totalidad de los cuerpos no recuperados en un primer momento a pie de muelle. Como en el plano de la Autoridad Portuaria, he superpuesto unas rosas para que los profesionales no “perdamos el norte”. (Composición y edición propia de las pruebas 8 y 9 utilizadas en la investigación norteamericana)

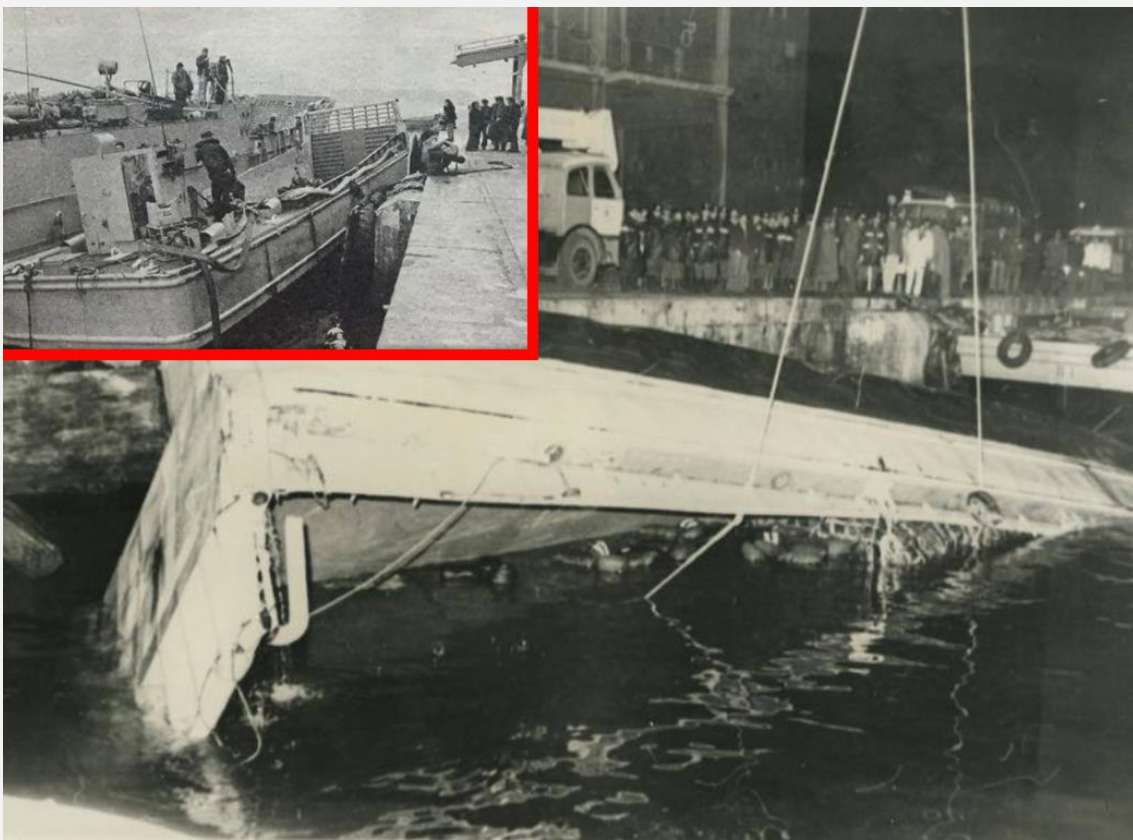
**Adrizamiento de la Lima:** en este momento ya ha finalizado el rescate de las víctimas atrapadas bajo el casco, y lo que se aprecia flotando en su interior son chalecos salvavidas; inicialmente los bomberos usaron su propia grúa para elevar un poco la embarcación, pero al haberseles informado que pesaba 52 toneladas se recurrió a una grúa comercial. En la foto se ve una grúa aparcada (probablemente la de los bomberos), más a la derecha la esquina del edificio de la Estación Marítima, y en el extremo derecho una de las gabarras con dos neumáticos colgando. En el recuadro superior se ve la Lima atracada al mismo muelle una vez adrizada y achicada: la unidad abarloada por Br es la LCU-1653, una embarcación de desembarco de 41 m de eslora y 375 t de desplazamiento máximo que seguramente viajaba en el dique del “Trenton”. (Composición propia con una foto publicada en el diario “ABC” y la captura de un vídeo existente en ussguamtrenton1977-Facebook)
