# UN PASO COMPLICADO

## (La Embarrancada de "El Paso Paul Kayser" en Algeciras)

Publicado en la Revista General de Marina de Enero-Febrero de 2018

CF (RNA) Luis Jar Torre

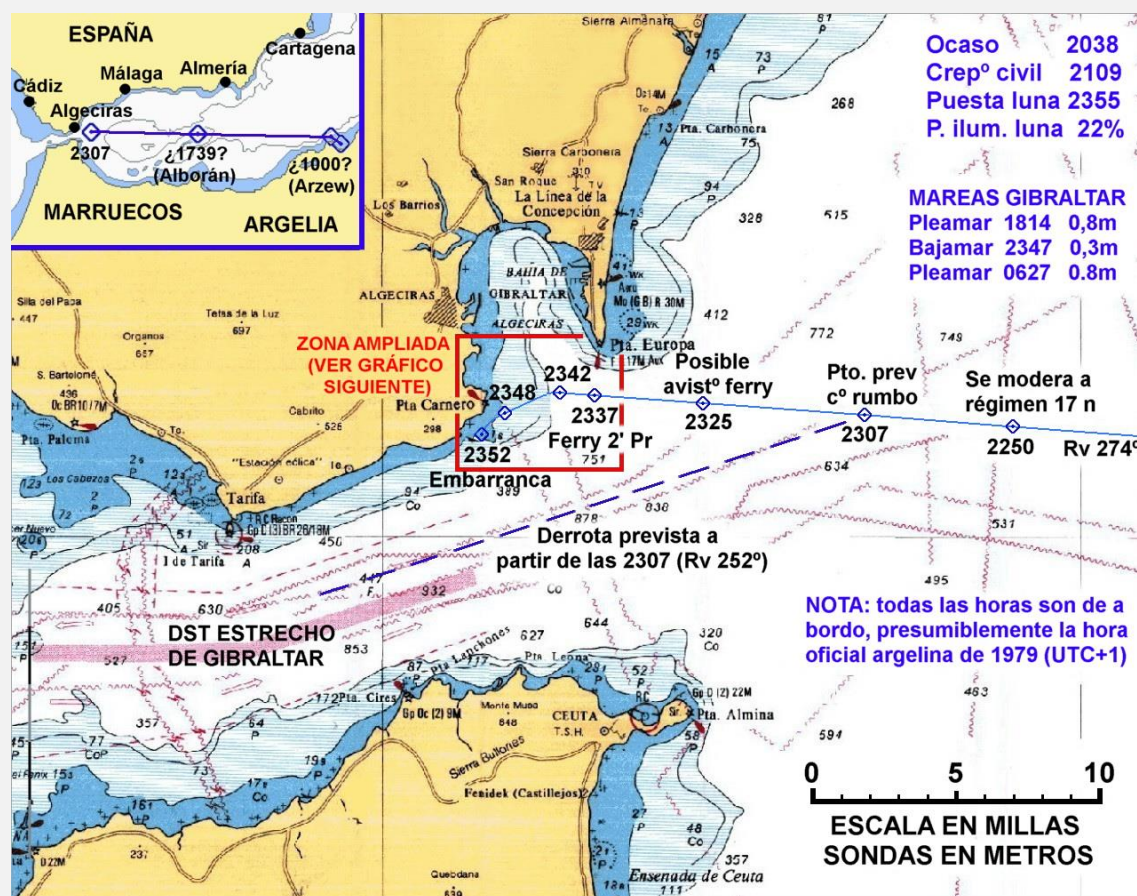
Las intenciones del capitán eran continuar a rumbo 274° hasta interceptar la prolongación del Dispositivo de Separación de Tráfico (DST) 9,6 millas al 104° de Punta Europa, y en este punto caer a Br para incorporarse al rumbo del Dispositivo (252°), pero el 2do. oficial declaró que él había entendido que la caída sería 5 millas más adelante, lo que sirvió para atribuir al "viejo" un "*Failure to have, and execute, a written passage plan*". Para un marino el acceso oriental del Estrecho de Gibraltar es un embudo que concentra una sobredosis de tráfico, con la emoción añadida de tres puertos en un radio de 7 millas cuyos "inputs" tienden a convertir el deseable régimen "laminar" en "turbulento": por eso, la derrota programada por el capitán implicaba un pequeño

desvío al N para evitar coincidir en la entrada del Dispositivo con los buques que lo usaban para acceder al Mediterráneo y, apenas sobrepasado, caían a Br rumbo a Cabo Gata. Cuando el desarrollo de los acontecimientos aconchó su buque contra la costa española, este desvío (que ya había efectuado en viajes anteriores) fue criticado como *"Failure to select the safest track"*, pero a mi juicio no era un mal plan, y habría sido mucho mejor si hubiera interceptado la prolongación del DST y caído a Br unas millas más al E. En todo caso a las 2250 se puso la máquina a régimen de maniobra (17 nudos), y cuando a las 2307 llegaron al punto previsto para el cambio de rumbo encontraron tráfico cortando su derrota por Br e impidiéndoles caer a esa banda, una situación en la que el Reglamento de Abordajes les obligaba a mantener el rumbo y la velocidad, lo que permitió endosar al "viejo" un *"Failure to take the anticipated action"*.

Derrota estimada de "El Paso Paul Kayser" entre Arzew y la recalada al Estrecho (recuadro superior) y ampliación a partir de las 2250, cuando se moderó a régimen de maniobra (gráfico principal). La línea discontinua a partir de las 2307 es la derrota prevista (Rv 252°), que finalmente no pudo seguirse por la imposibilidad de caer a Br a causa del tráfico, y las posiciones posteriores están deducidas con muy poco margen de error de los datos suministrados por el informe. Las efemérides astronómicas están calculadas con el programa ICE (v0.5.1) del US Naval Observatory, y las mareas con el programa WXTide32 (v4.6). La ruta está calculada con un plotter (OpenCPN v4.6.1) y cartografía actual, aunque para respetar su contexto se ha proyectado sobre una carta "de papel" de la época reconvertida a formato raster y corregida de Datum. (Elaboración propia sobre cartografía digital (recuadro) y la carta española n°45 (1979-Ed.1985), con algunos detalles eliminados para facilitar su lectura)

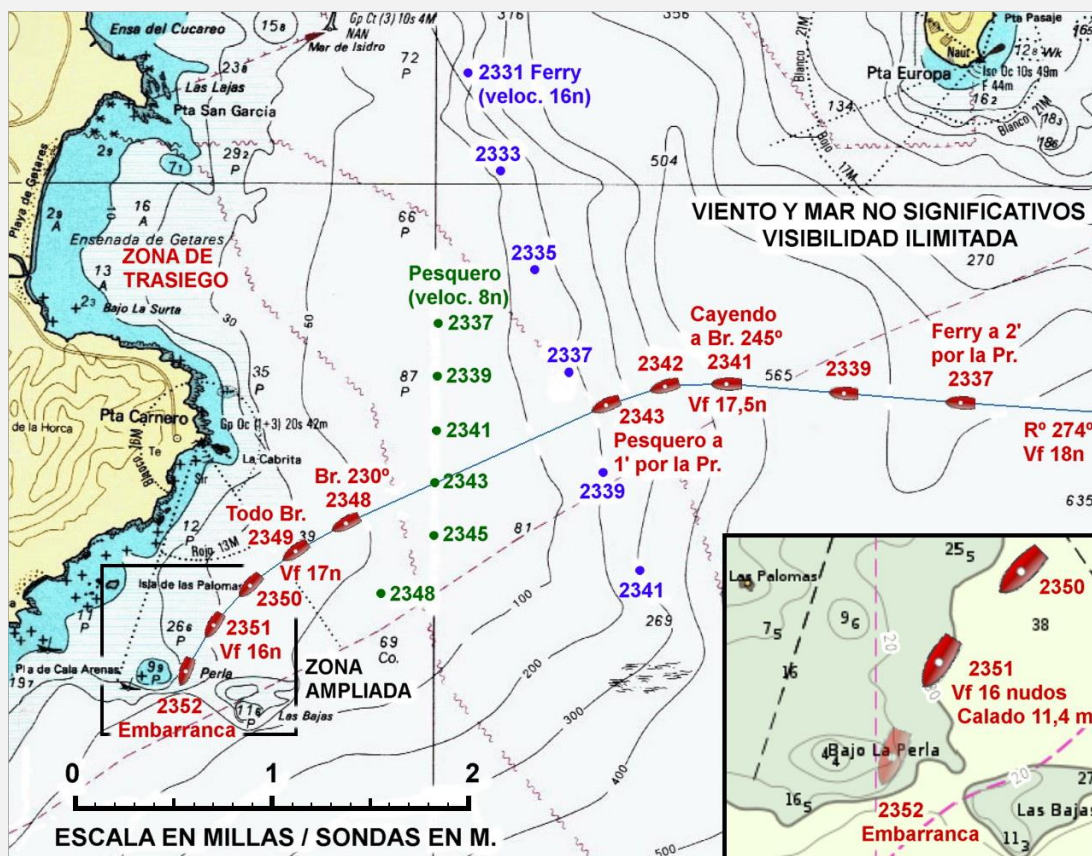
Derrota más probable de "El Paso Paul Kayser" a partir de las 2337 (gráfico principal) y ampliación a partir de las 2350 (recuadro inferior): la ruta es la misma del gráfico anterior, y también está proyectada sobre una carta de la época. Los símbolos del metanero (en rojo) tienen la eslora a escala y la manga exagerada para mejorar su visibilidad, y su trayectoria es un compromiso entre los datos disponibles. Cabe significar que el informe recoge una reducción de velocidad a 17 nudos a las 2250, pero también velocidades sobre el fondo posteriores de entre 17,4 y 18,5 nudos; la trayectoria a partir de las 2349 (que no debería tener errores garrafales) tampoco es consistente con una caída con toda la caña a Br. Para este último tramo he considerado una reducción paulatina de velocidad de hasta 2 nudos por efecto del timón. Las posiciones del ferry encajan si se le asigna un rumbo directo a Ceuta y 16 nudos, y al pesquero le he asignado 8 nudos por el mismo motivo. Finalmente, el punto estimado de la embarrancada es consistente con la trayectoria y la posición de descanso del buque (ver gráfico siguiente), pero su proyección en la carta de la época indica una sonda de 20 m; la cartografía actual y una escala más adecuada (recuadro inferior) ponen las cosas en su sitio. (Elaboración propia sobre la carta española nº445 (1983), con algunos detalles eliminados para facilitar su lectura. El recuadro es una captura actual (2017) de la cartografía "online" del Instituto Hidrográfico de la Marina)

Br cuando sobrepasara al pesquero. Habría sido una maniobra emocionante aun saliendo bien, pero con las prisas no vio en la carta el bajo de La Perla (4,4 m), y el 2º oficial, que sí lo había visto, dio por supuesto que el "viejo" también lo había hecho y no le dijo nada, lo que demuestra que a veces la prudencia está reñida con la lealtad. Aunque las cartas de papel son casi piezas de museo procede recordar que, para ahorrarse estos sofocos, los viejos capitanes nos hacían marcar ostensiblemente en rojo las sondas inferiores al calado y en azul las inferiores a 20 m cada vez que estrenábamos una. Al comité tampoco le gustó la maniobra elegida por el capitán, y le cargó una "Violation of

*Rule 8. Did not take way off as he was heading to the coast of Spain and sighted the fishing boat. He did not know how his vessel would respond if he had ordered crash stop.*", con la propina de un *"Failure to maintain a proper bridge organization"*.

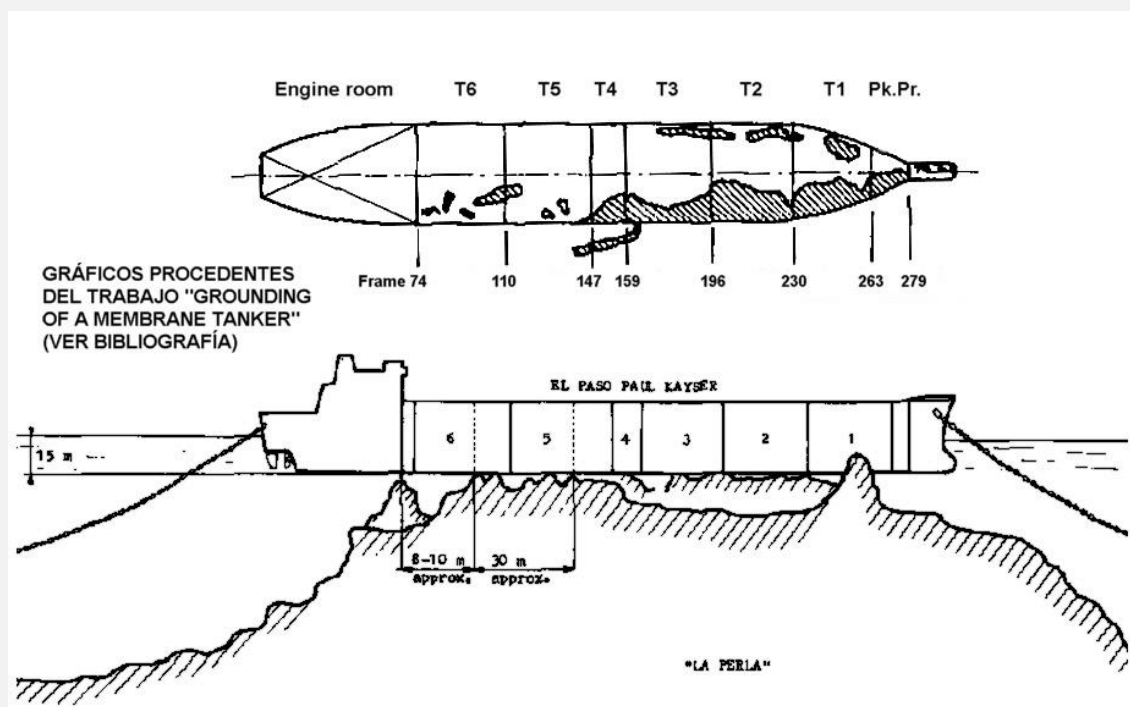
El "Kayser" no se rompió, pero quedó apoyado por Er sobre un peñasco de unos 15 m de sonda en la zona de los tanques 5 y 6 (entre el puente y el centro de eslora), con un pináculo a 2,5 m de la sala de máquinas, que no resultó afectada; los extremos estaban en aguas libres, y el buque se estabilizó con 5,5 m de asiento aproante y una escora de 5° a Er. Casi todos los daños estaban en la mitad de proa, con el casco exterior destripado a lo largo de 185 m en la banda de Er y 67 en la de Br, y los tanques de lastre afectados en libre comunicación con el mar. El casco interior tampoco salió indemne, y los tanques de carga 1 y 2 (los situados más a proa) sufrieron daños en la membrana secundaria y deformación de la primaria, que fue empujada hacia el interior (sin romperse) hasta un máximo de 110 mm. Inmediatamente después de embarrancar el capitán paró máquina, hizo sonar la alarma general y ordenó alistar los botes; también ordenó comprobar las sondas de los tanques de carga, y pronto fue evidente que no había pérdidas. Un télex del Departamento de Estado a la embajada en Madrid da las

El gráfico inferior refleja la precaria situación del metanero tras la embarrancada, con unos 30 m de eslora (entre los tanques 5 y 6, banda de Er) apoyados en el bajo de La Perla y los extremos en aguas libres; cualquier movimiento posterior podía agravar las averías y desencadenar un vertido, y se aprecia que se han tendido anclas a proa y popa para inmovilizar el casco en lo posible. El gráfico superior aparenta ser el resultado de un reconocimiento en dique, pero en el trabajo de procedencia se dice que el grueso de las averías se produjeron en la banda de Br; como el resto de las fuentes concuerdan en que ocurrieron en Er (lo que también sería más coherente con la batimetría), he considerado que se trata de una errata. El derrotero británico describe el bajo de La Perla como "*a dangerous group of pinnacle rocks*", y a la vista del gráfico lo más probable es que el buque impactara con uno en las inmediaciones del bulbo, destrozara la banda de Er del pantoque hasta la cuaderna 147 y, ya sin arrancada, quedara apoyado sobre el mismo pináculo (ahora sensiblemente "erosionado") en las inmediaciones de la cuaderna 110, donde se aprecian daños de menor magnitud en la banda de Er. (Montaje y edición propios de dos gráficos procedentes del trabajo "*Grounding of a Membrane Tanker; Correlation Between Damage Predictions and Observations*", 1981-SNAME. El gráfico superior está redimensionado y girado 180° respecto al original para facilitar su correlación con el inferior)

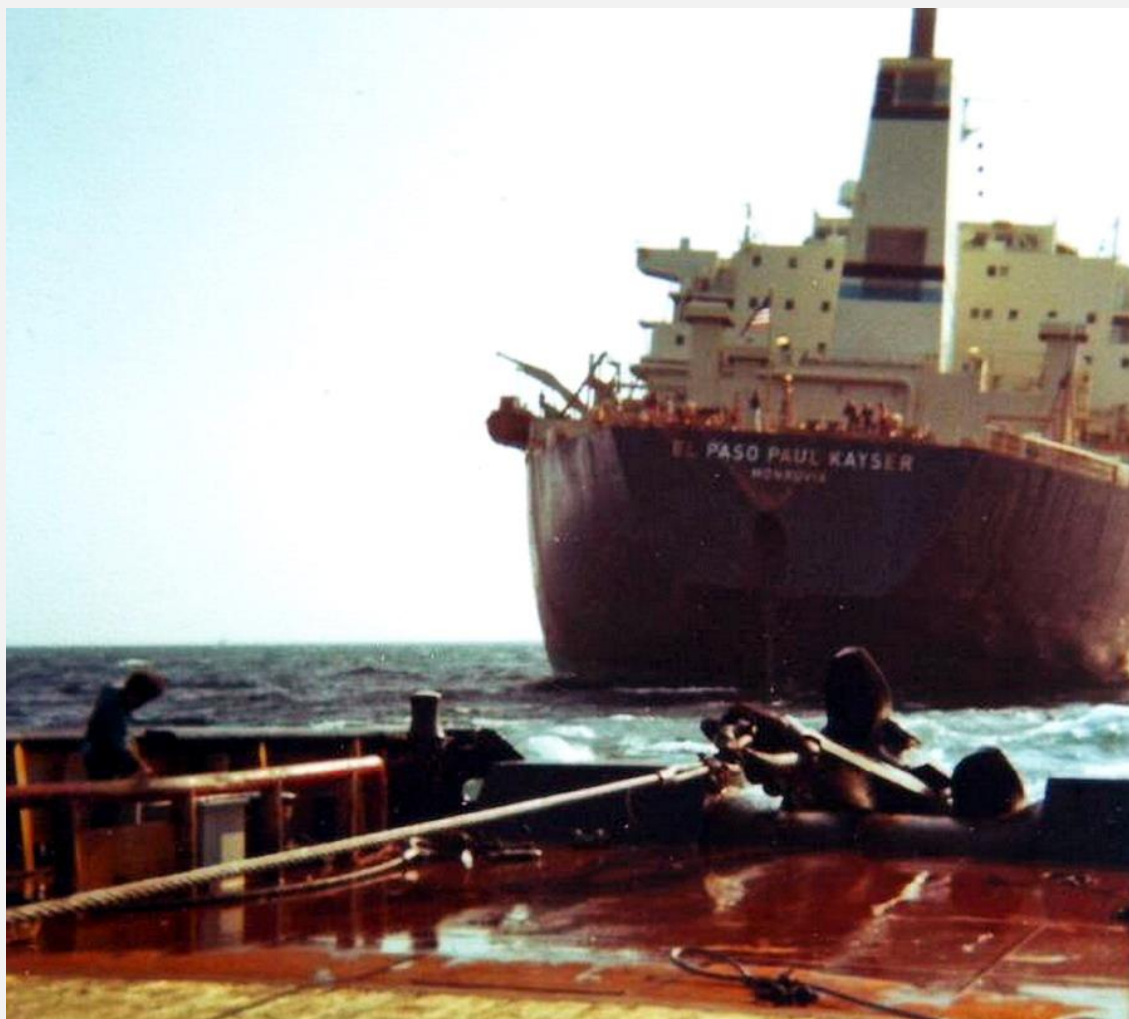
**"El Paso Paul Kayser" embarrancado (tiene izadas las tres bolas reglamentarias) y escorado a Er, mientras un remolcador de salvamento le tiende el ancla de popa para limitar sus movimientos. La existencia de un equipo de fondeo en la popa de este buque dice mucho de la buena práctica de sus gestores, y el bote salvavidas arriado hasta la posición de embarque sugiere que la situación dista mucho de estar controlada. (Foto procedente del blog "Bitácora" en [www.webmar.com](http://www.webmar.com))**

Inicialmente se planeó alijar el "Kayser" antes de reflotarlo, y como paso previo se desvió a Arzew para enfriar tanques a su gemelo "El Paso Sonatrach", que estaba camino de un astillero francés; no obstante, el martes día 3 se decidió reflotar el buque como estaba y trasegar su carga una vez a flote: es posible que la idea de abarloar dos gaseros sobre un bajo no entusiasmara a la concurrencia. Para entonces ya habían llegado tres remolcadores de salvamento, se había filmado el casco por buceadores y tendido anclas para inmovilizarlo, y aunque el tiempo seguía siendo bueno se contrató un meteo cada seis horas; la idea era inyectar aire a los tanques inundados y corregir la escora residual lastrando los laterales de Br. La cosa política tampoco iba mal, y según un télex del Departamento de Estado "EL PASO REPORTED THAT RELATIONS WITH THE SPANISH ARE SATISFACTORY. SPANISH OFFICIALS HAVE BEEN ON BOARD THE PAUL KEISER (sic) AND ARE COOPERATING"; obviamente, en

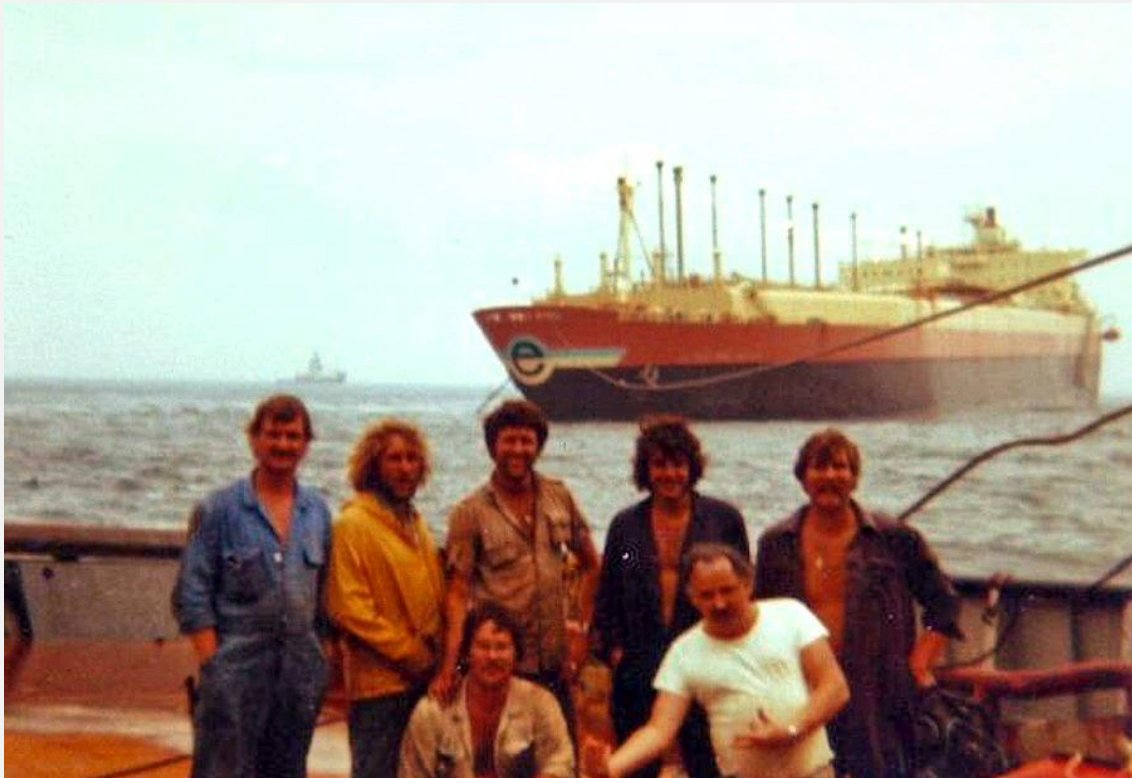
**Tripulantes del remolcador de salvamento "Tempest" (de Wijsmuller) con atuendo informal y "El Paso Paul Kayser" al fondo; aunque continúan unidos por un cable, el metanero ya está claramente fondeado (tiene izada la bola de proa), y no embarrancado. La situación es mucho más relajante que en la foto anterior, pero el bote salvavidas continúa listo para su uso inmediato, sugiriendo un sano escepticismo por parte del Mando. (Foto procedente del blog "Bitácora" en [www.webmar.com](http://www.webmar.com))**

El estado del "Kayser" hacía impensable sacarlo cargado a mar abierto, pero el trasiego de LNG entre buques era una operación que nunca se había llevado a cabo, menos aún con un gasero descalabrado, y aunque los medios de descarga seguían operativos se hizo necesario un estudio de la resistencia residual del casco. Además, durante el resto de la semana el equipo desplazado a Algeciras, que disponía del calculador de carga del buque y su terminal MARISAT, trabajó con el equipo de Houston, que disponía de un ordenador más potente, hasta definir una secuencia de descarga y presurización de los tanques de lastre dañados que minimizara los esfuerzos. Al tiempo se utilizaron aviones corporativos para traer material de EE.UU., incluyendo manguera flexible de acero inoxidable y tableros de contrachapado para proteger la cubierta de posibles pérdidas. El 7 de julio se obtuvo el permiso de las autoridades españolas, y el 8 se transfirió el combustible del "Kayser" al "Sonatrach", que ya había

sido abarloado y protegido con cinco defensas "Yokohama" importadas "ex profeso". El trasiego de la carga comenzó la mañana del 9 con medidas que incluían ropa antiestática y comunicaciones a viva voz para prescindir de los "walkies"; uno de los ingenieros de El Paso recordaba que *"our rescue team carried out the entire operation. No ship crew participated"*, y que el *"management team participated directly in putting the hoses"* sin que hubiera excepciones a la hora de arrimar el hombro (*"This included even vice-presidents in the Company"*). Es evidente que andaban sobrados de "motivación", y 41 horas después la operación terminó sin pérdidas de gas ni estruendos indeseables.

Tras ser desgasificado, inertizado y remolcado a Lisboa para "parchar" el casco, el "Kayser" completó en Dunkerque unas reparaciones que exigieron sustituir 870 toneladas de acero antes de quedar nuevamente operativo en la primavera de 1980. La factura fue de infarto, pero podían habérsela ahorrado porque en abril de ese mismo año se suspendieron los embarques de gas argelino al no aceptar los norteamericanos una subida de precio significativa. En febrero de 1981 El Paso anunció la suspensión de sus operaciones de LNG, y dos años después la corporación, que *"was experiencing some problems at the time"*, fue adquirida por Burlington Northern Inc. Da que pensar que, en el momento del accidente, el "Kayser" tuviera un tanque inoperativo y el "Sonatrach" estuviera camino del astillero con problemas similares, pero al ser los primeros buques de su tipo y tamaño debieron pagar la novatada. En 1983 "El Paso Paul Kayser" y su gemelo "El Paso Consolidated" fueron vendidos a precio de chatarra (2,8 millones de dólares cada uno), siendo desguazados en 1986 y 1987; ese mismo año también desguazaron "El Paso Sonatrach", que prácticamente no había vuelto a navegar.
