UN VIAJE A NINGUNA PARTE

(La pérdida del “Elorrio” en aguas de Santander)

Publicado en la Revista General de Marina de Diciembre de 2022

CF (RNA) Luis Jar Torre

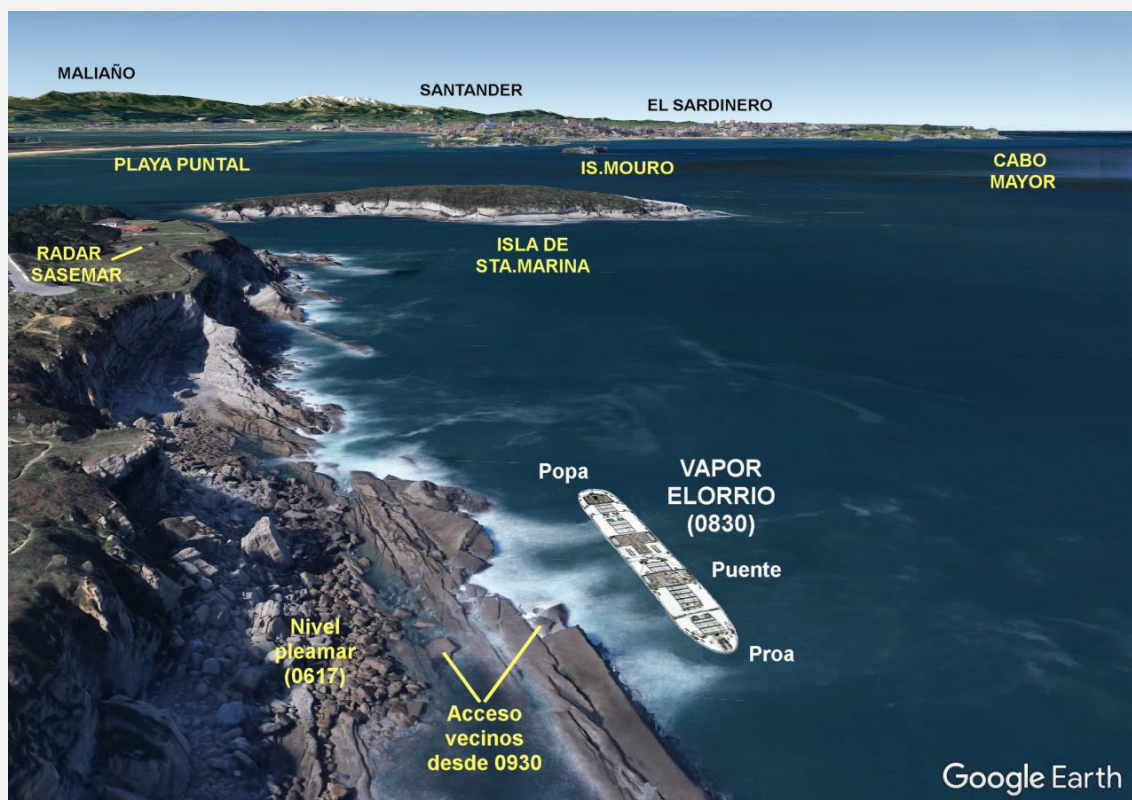
Esta imagen ilustra el inmisericorde escenario de la tragedia del “Elorrio”, pero la mar está casi en calma, y más adelante veremos el mismo paisaje en circunstancias menos relajadas; el plano del buque está superpuesto respetando la escala, la perspectiva y la batimetría, y su ubicación no debería tener errores superiores a media manga. En apariencia faltan unas dos horas para la bajamar, con una altura de marea comparable a la existente a las 1030, cuando un vecino de Langre desapareció tras ser arrastrado por una ola al intentar ayudar a los naufragos. Su actuación y la de otros habitantes de las localidades próximas solo puede calificarse de heroica, y he señalado su ruta de aproximación más consistente con los datos conocidos. (Elaboración propia con una captura de Google Earth de fecha indeterminada y un mosaico de planos del “Aldecoa”)

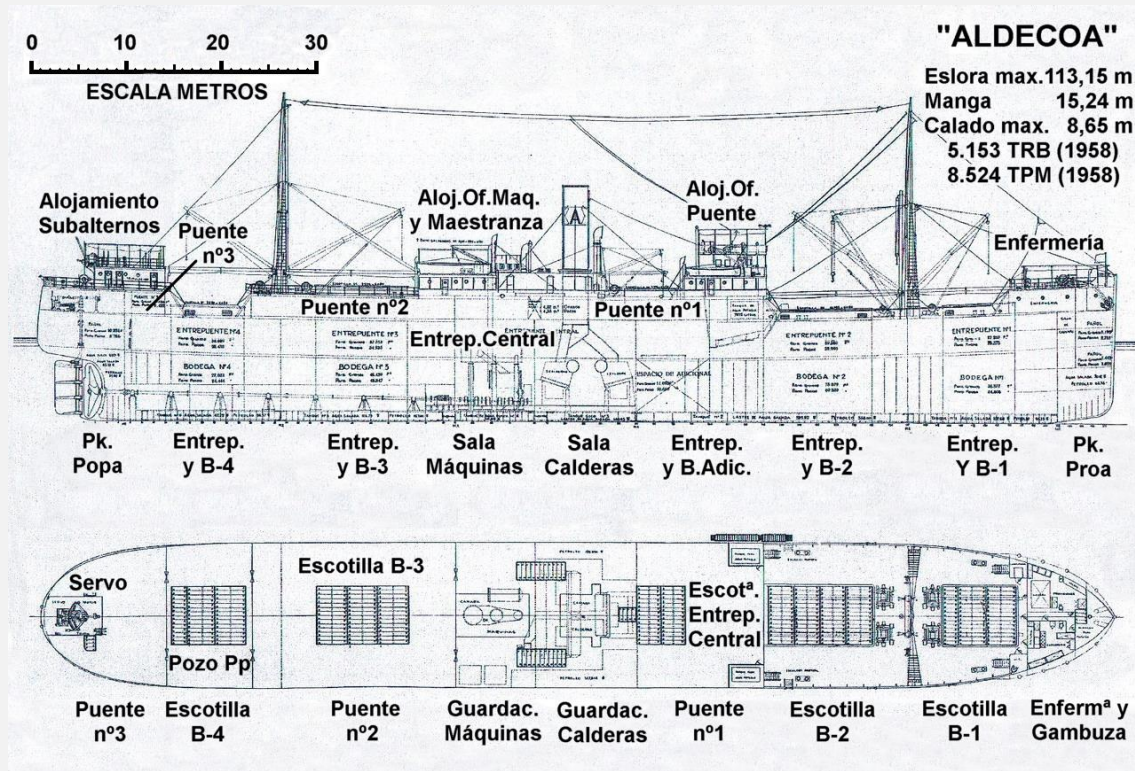
Alzado del “Aldecoa” y planta de su cubierta principal: estos planos muestran el aspecto del buque tras abrirse el pozo de popa para limitar el arqueo, y dan idea de la gran oferta de volumen en relación con su eslora. Son casi idénticos a los del astillero, y pueden proceder de un folleto de capacidades como los que a veces se entregan a los cargadores; es difícil reprimir una sonrisa al comprobar que, a diferencia del pozo de popa, el puente que cerró “Patxikin” enmendando la plana a su padre no ha sido actualizado. El texto del alzado informa que los tanques de doble fondo 1, 2, 5, 6 y los dos piques podían usarse para lastre o combustible (petróleo), pero este doble uso solía ser una fuente de problemas, y el último viaje solo tenía combustible (fuel-oil) en los tanques verticales situados a la altura de la cámara de calderas. (Edición y rotulación propia de dos planos procedentes del libro “La Compañía Marítima del Nervión; 1899-1986”, con datos de la Lista Oficial de Buques de 1958)

La segunda creación relevante para esta historia de Francisco Aldecoa fue el vapor “Aldecoa”, que encargó para su exclusiva propiedad a la SECN de Sestao interviniendo personalmente en su diseño. Era un carguero de cuatro bodegas más la adicional (ver plano), con una cubierta shelter desde la superestructura central a toldilla; las cuatro bodegas tenían un entrepuesto, al que había que sumar otro central y, sobre él, un puente corrido de más de media eslora; la bodega adicional estaba entre la bodega 2 y la sala de calderas, y podía usarse como carbonera o espacio de carga. Este diseño le daba unos 13.500 m³ de capacidad para grano, haciéndolo idóneo para cargas voluminosas: de hecho estaba pensado para importar algodón de Norteamérica, donde su propietario tenía excelentes contactos, pero su atípica obra muerta le hacía abatir tontamente con el viento. Cuando entró en servicio en 1922 tenía 113,15 m de eslora máxima, 15,24 de manga y 6.075 TRB; tras algunas modificaciones, al final de su vida quedó en 5.153 TRB, 9.393 t de desplazamiento máximo y unas 8.524 TPM para un

calado de 8,65 m, manteniendo tres calderas y una máquina alternativa de 2.500 IHP que le había permitido alcanzar en pruebas 12,2 nudos a media carga.

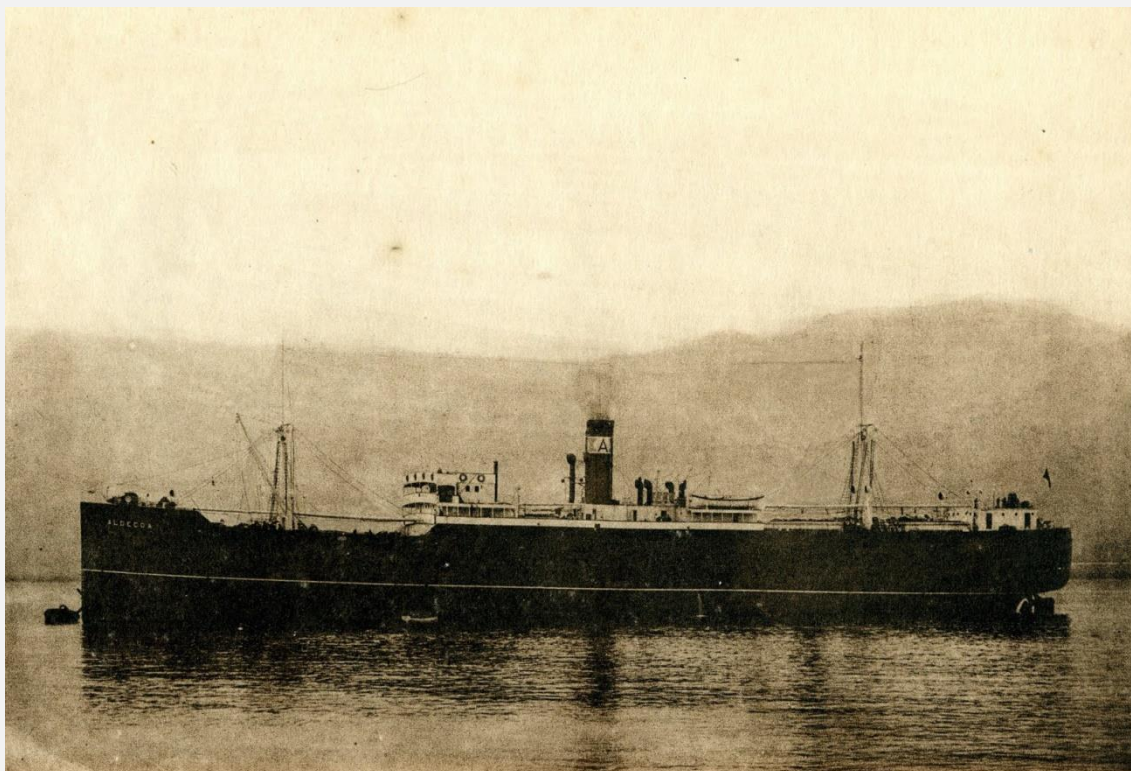
Aspecto original del “Aldecoa” antes de emprender su primer viaje, con el puente de gobierno descubierto y la cubierta shelter cerrada formando un único puente hasta popa. Inmediatamente a popa de los manguerotes de ventilación de la sala de máquinas se ve uno de los dos botes salvavidas, que no hay que confundir con los de servicio situados a banda y banda de la timonera: la estiba del bote de servicio de Br está vacía, y hay una embarcación similar (sin duda el propio bote) amarrada a la altura de la escala real. Apostaría una ronda a que la foto está hecha en el contradique de Algorta, junto al actual muelle de cruceros; he tenido que retocarla para suprimir elementos de otro buque situado detrás que inducían a confusión. (Edición propia de una foto de autor desconocido procedente de vidamaritima.com)

El “Aldecoa” fue el buque más caro construido hasta entonces bajo la gerencia de su propietario, y entre otros “gadgets” tenía unas calderas de tiro forzado y consumo económico capaces de funcionar con carbón o fuel que, en su época, tuvieron que darle una gran flexibilidad operativa. Además los subalternos ya no alojaban en un infumable rancho del castillo de proa, sino en una ventilada superestructura en toldilla, y la guardia de puente también disponía de ventilación forzada por gentileza del armador, que había insistido en que el buque tuviera puente abierto, lo que unido a su extraña obra muerta y una popa de crucero poco agraciada hacían que fuera un buen partido económico, pero feo sin remedio. Su primer capitán fue Martín Aldecoa Berasaluce, conocido “urbi et orbi” como “Patxikin”: era el mayor de los hijos varones de Francisco Aldecoa, y al tomar el mando tenía 28 años. Su biografía oficiosa le define como “*hombre de peculiares características*”, y la historia oral nos muestra una buena persona, pero también un alma cándida con tendencia a crear situaciones propias de un chiste de Lepe; ambas fuentes enfatizan que navegaba con un 1er. oficial de confianza, y alguna incide en su tacañería cuando, finalizada su vida marinera, vivía en Algorta y se desplazaba en bici a Munguía para reparar los pinchazos porque era más barato. Dicho

esto sería un error creer que su tacañería le hacía chuparse el dedo, porque de regreso de su primer viaje le pilló el clásico temporal en el Golfo de León y, para mortificación de su padre, al llegar a puerto le faltó tiempo para ordenar que se cerrara el puente.

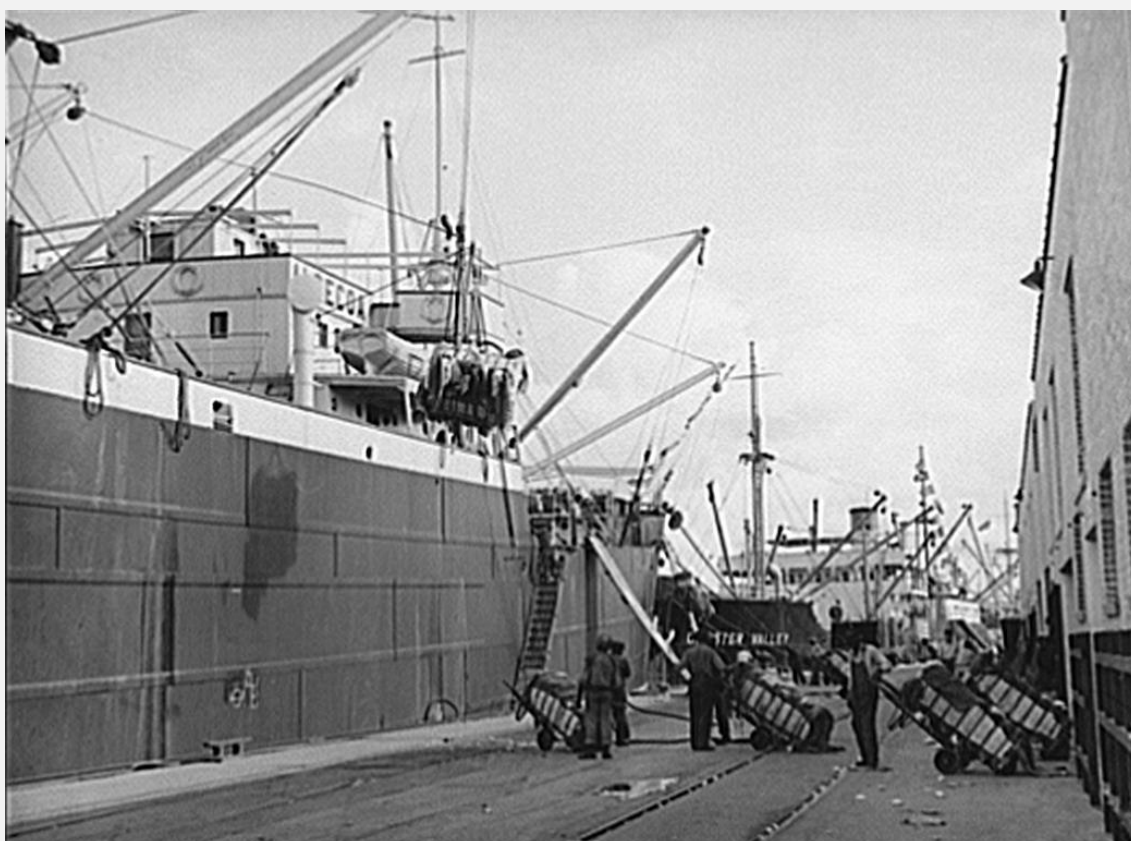
El “Aldecoa” cargando algodón con sus propios medios en Houston, en su primer viaje a la costa norteamericana del Golfo tras la Guerra Civil. La foto está hecha a finales de octubre de 1939, casi dos meses después del inicio de la Segunda Guerra Mundial, y el buque ya tiene marcas de neutralidad, siendo visible su nombre con grandes caracteres en el costado de Er del puente; en otra foto de esta serie también se ve una bandera nacional pintada en el costado, a la altura de la bodega 4. (Foto de Russell Lee procedente de la página Web Maritime Texas)

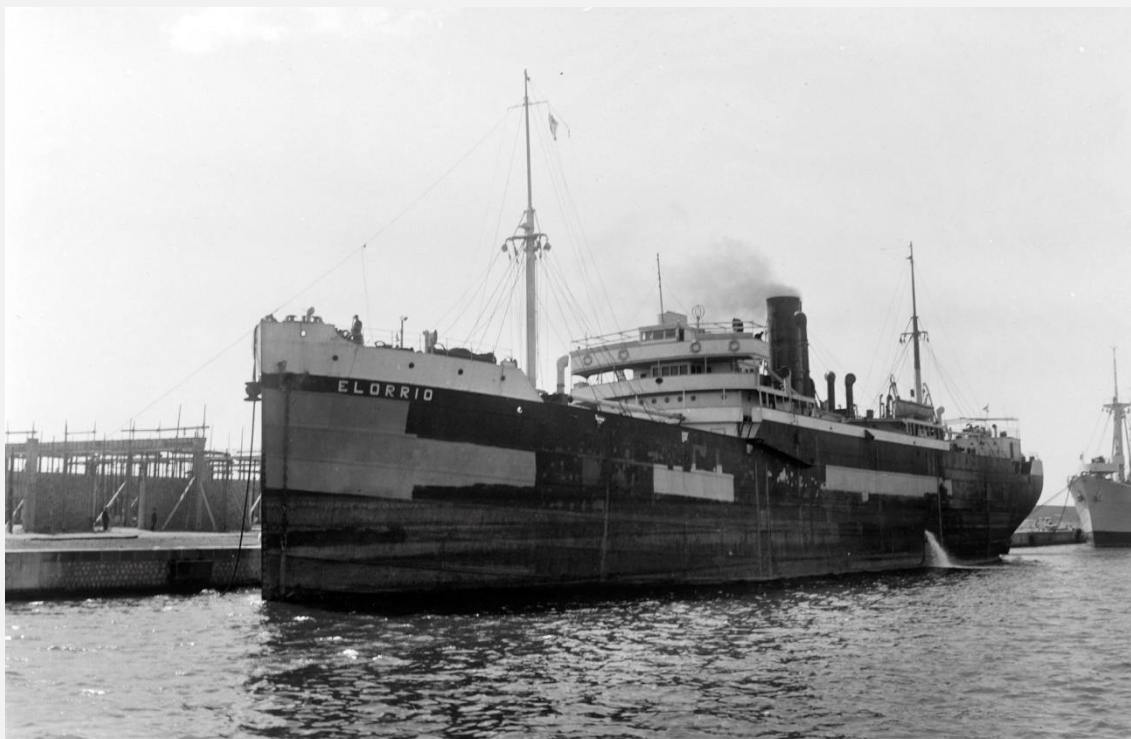
El “Elorrio” finalizando una maniobra de atraque en el Dique E del puerto de Barcelona entre septiembre de 1959 y mediados de 1960: el entorno es alarmante, porque en otras fotos se ve que a escasos metros por la proa hay un muelle de desguace en plena faena, sugiriendo que su destino puede estar pendiente de un hilo o de un flete. Tiene el ancla de Br apeada y, como en otras capturas de esta época, el bote de servicio de esa banda ha desaparecido. Aquí hace gala de su “look” poco agraciado, con la timonera original bajo el inefable puente cubierto de “Patxikin” y un desmesurado costado expuesto a todos los vientos que, para acabar de arreglarlo, parece estar a medio pintar de un color más claro. (Foto de Manuel Galilea, © Museu Marítim de Barcelona)

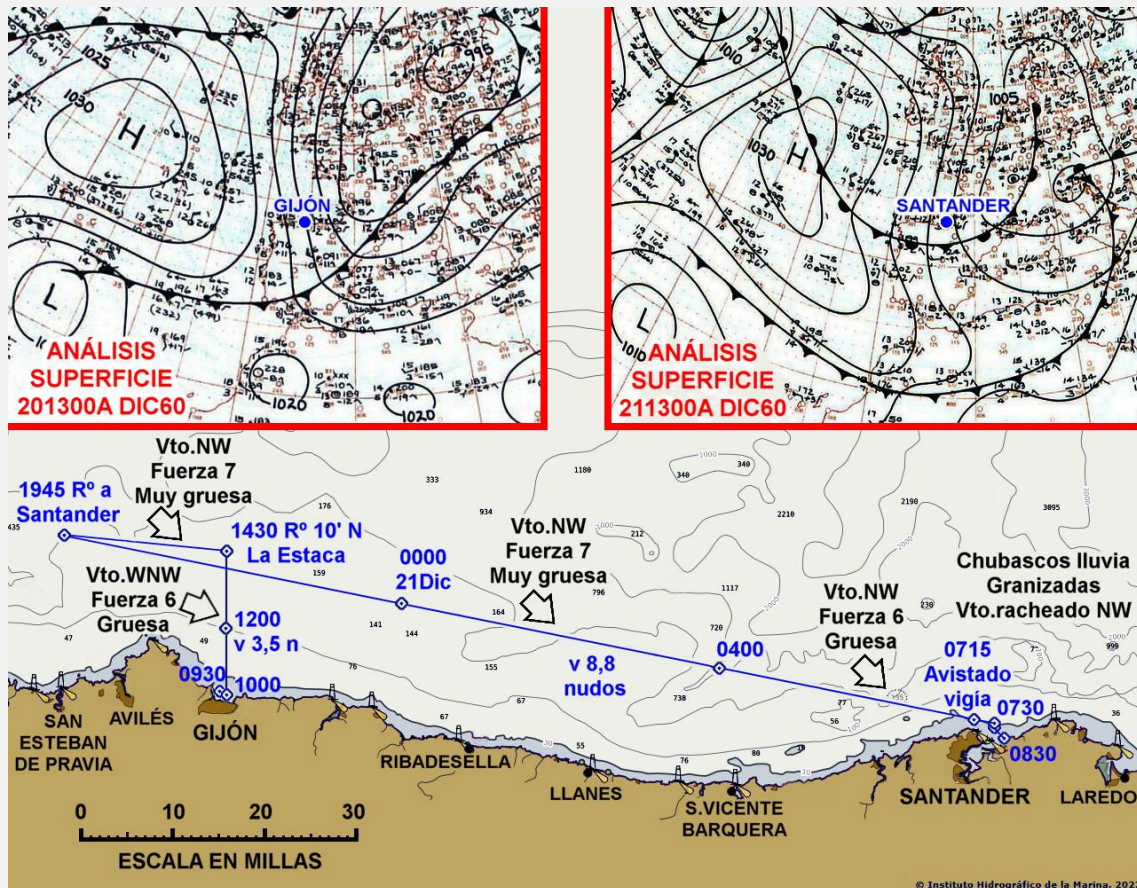
Derrota hipotética del “Elorrio” desde el fondeadero de Gijón hasta su pérdida a la entrada de Santander y situación meteorológica durante el tránsito: he volcado la escasa información disponible, considerando que el capitán intentaría abrirse cuanto antes de tierra, evitaría en lo posible navegar con mar de proa y pretendería pasar unas 10 millas al N de Peñas y de La Estaca. La dirección e intensidad del viento se basan en observaciones directas con alguna extrapolación, y el estado de la mar es el correspondiente a la intensidad del viento y su persistencia, con una mar combinada del NW de 4-5 m y tendencia a amainar a lo largo del día 21. (Elaboración propia con cartografía on-line del IHM y dos mapas sinópticos de la NOAA Central Library)

El mal tiempo, que estaba arceciando a fuerza 7 (unos 30 nudos) y mar muy gruesa, obedecía a que el día anterior se había establecido una situación del NW, con una borrasca de 992 mb en el N de Europa que enviaba a la costa cantábrica frentes con chubascos intensos y viento racheado. A las 1600 Trillo entró de guardia en la sala de máquinas acompañado de un fogonero en la sala de calderas y bajo la bota de un maquinista que también había sufrido un naufragio: según declaró, “*a eso de las 18 horas le dijeron o mejor dicho le dijo el Segundo Maquinista que tenían agua en la bodega dos unos dos metros*”, una altura excesiva que podría obedecer a acumulaciones puntuales por los movimientos del buque. Hacia las 1930 Trillo “*fue a llamar al Primer Maquinista, como este le había encargado porque era su guardia, y .../... poco después el Primer Maquinista le dijo que iban a dar la vuelta para arrumbar a Santander de arribada y que subiera al puente a decir al Capitán, que cuando diera la vuelta avisara a máquinas para poner menos máquina*”; cuando llegó al puente “*le pareció que el barco estaba a la altura de San Esteban de Pravia con el Faro de Peñas por la popa*”, e inasequible al desasosiego “*a las 20 horas terminó la guardia y se fue a dormir*”.

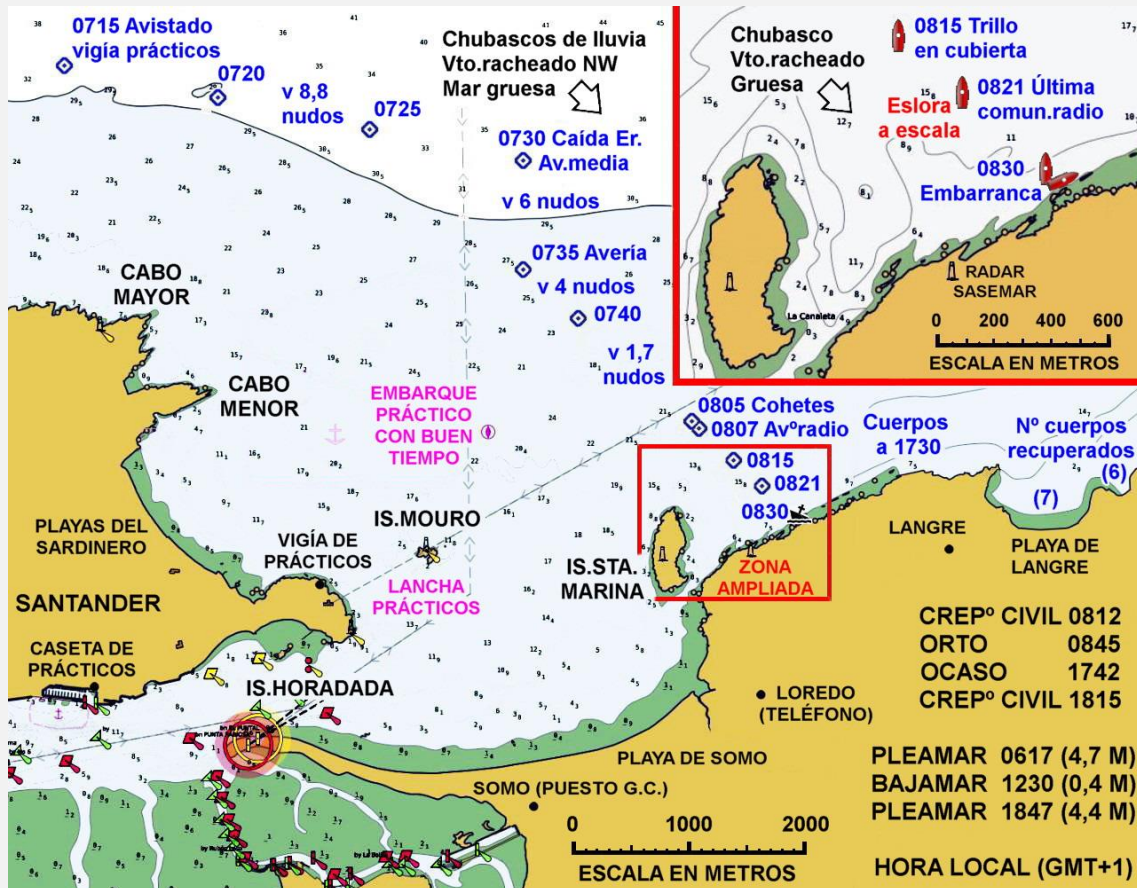
Trayectoria más probable del “Elorrio” entre su avistamiento por el vigía de prácticos y la embarrancada: la situación de las 0715 implica pasar poco antes a una milla escasa de los Cabezas de la Vaca (8,5 m.), pero el vigía declaró expresamente que venía *“bastante cerrado a la Costa”*. La reducción de velocidad de las 0730 es hipotética, y las horas de la avería y la embarrancada pueden tener unos pocos minutos de error, aunque la trayectoria real no pudo ser muy diferente, incluyendo el punto y la secuencia del embarrancamiento. He limpiado algunos detalles de la carta y eliminado el actual puente de Somo (inexistente en 1960) porque condiciona las comunicaciones terrestres; en cambio, he destacado el actual radar de SASEMAR-Santander Tráfico por ser un hito de gran utilidad para situar el accidente. Si hemos de valorar los tiempos de reacción del Comandante de Marina conviene tener en cuenta que la información que recibía por mar era tan limitada como imprecisa, y que el teléfono más cercano al lugar del suceso estaba en Loredó, exigiendo su uso una caminata bajo la lluvia de unos tres cuartos de hora entre ida y vuelta. (Elaboración propia con cartografía on-line del IHM)

El “Elorrio” había sido avistado a las 0715 por el vigía de prácticos de la península de la Magdalena, que lo vio aparecer por detrás de Cabo Mayor procedente del W y bastante cerrado a tierra; además de los topes y la verde mostraba “*una luz roja alta situada probablemente encima del puente*” (¿sin gobierno?). El vigía informó a la caseta que estaba a unos 20 minutos de Mouro (digamos que 2 o 3 millas), avisando que salieran dos prácticos porque también se aproximaba el buque alemán “Jupiter”; después le vio “*virar hacia el puerto, aunque abierto al Este*”. La lancha salió con los prácticos casi de inmediato, avistando al “Elorrio” “*a eso de las 0740 con pocas luces y corrido hacia el E*”; como había “*mar bastante gruesa y cerrazón*” se aguantaron en la boca hasta que empezó a amanecer (el crepúsculo civil era a las 0812), apreciando que ahora estaba más caído hacia Santa Marina y “*más bien viendo el bulto que las luces*”. Hacia las 0805 el “Elorrio” lanzó primero uno y luego dos cohetes blancos: debía estar una milla y cuarto al ENE de Mouro, con la lancha entre Mouro y la punta del Puerto; algo más adentro faenaba el pesquero “Ezquiaga Beitia”, que al ver los cohetes salió en su dirección por si era necesaria su ayuda y, de la que pasaba, comunicó sus intenciones a los prácticos. Mientras el “Elorrio” se perdía de vista en un chubasco, la lancha volvió para dar aviso a un remolcador, y luego regresó para embarcar un práctico al alemán.

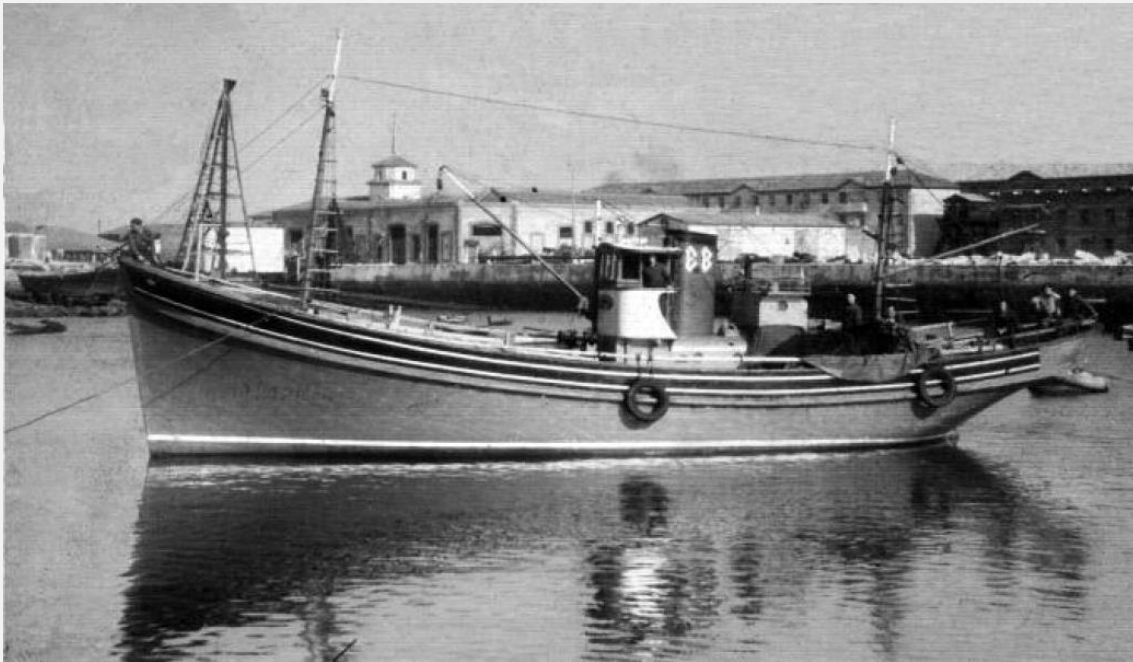
El "Ezquiaga Beitia" fotografiado en el Barrio Pesquero de Santander, con la torre de la iglesia de Nuestra Señora del Carmen al fondo; esta embarcación, de 16 m de eslora y con un motor diésel de 150 HP, se encontraba (en palabras de su patrón) "buscando pesca a la altura de La Horadada", y fue la primera en llegar a las inmediaciones del "Elorrio" minutos después de que fuera arrojado a la costa. Ilustra la peligrosidad de la época que siete meses más tarde se lo tragara la galerna de 1961, que lo pilló frente a la costa asturiana en plena campaña del bonito. Uno de sus tripulantes resultó desaparecido, y por desgracia no fue un caso aislado, porque en tres días se perdieron 21 embarcaciones en la costa cantábrica, pereciendo 83 de sus ocupantes. (Foto y características del buque procedentes de la revista Barlovento, de la Fundación Villas del Cantábrico)

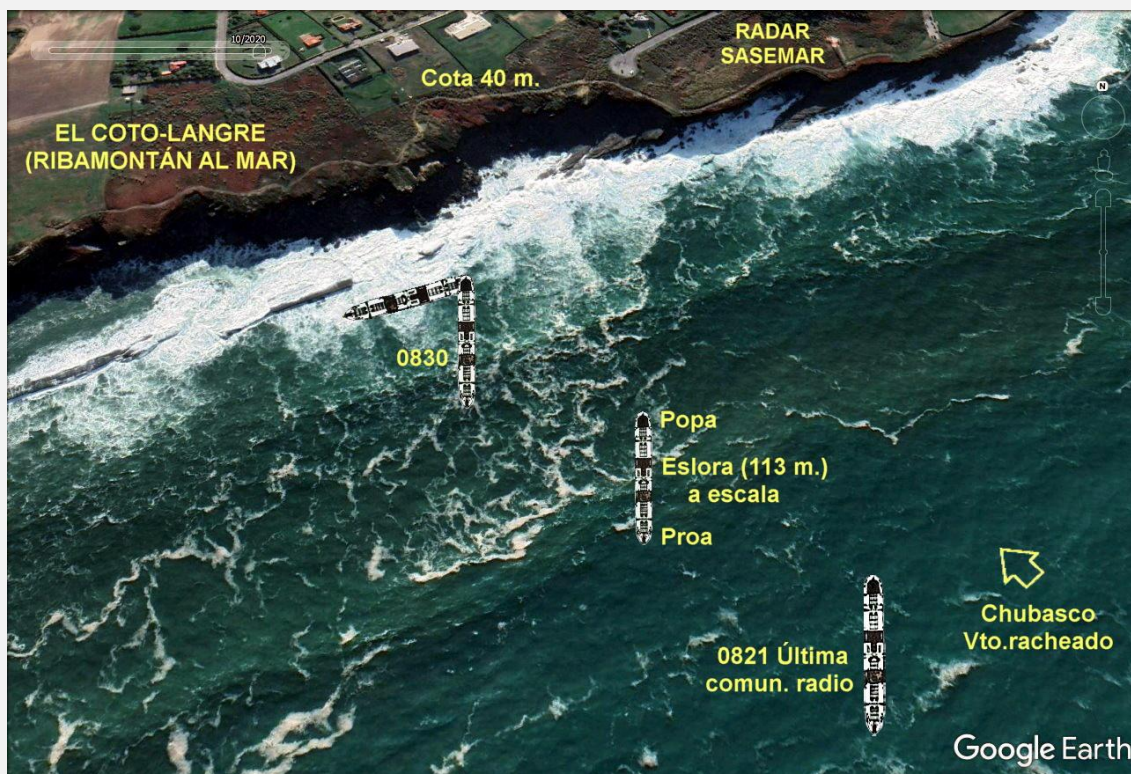
La pérdida del “Elorrio” es una tragedia sin fotos detalladas del buque, y considerando las circunstancias quizá sea lo mejor, pero eso dificulta hacerse una idea realista del escenario y de lo mal que pueden llegar a salir las cosas cuando las cosas salen mal. Para compensar esta carencia he confeccionado un plano del “Aldecoa”, proyectándolo sobre una imagen de la zona a media marea en un día que apenas había mar de viento, pero sí mar tendida del NW de unos 5 m. El resultado es acongojante, y solo precisa añadir que la trayectoria del buque es una ampliación de la del gráfico anterior, que su plano está a escala y que el punto de embarrancada se basa en fotos de los restos y ha sido trasladado con precisión. (Elaboración propia con un mosaico de planos del “Aldecoa”, una captura de Google Earth del 29 de octubre de 2020 y datos oceanográficos de la página “Ventusky”)

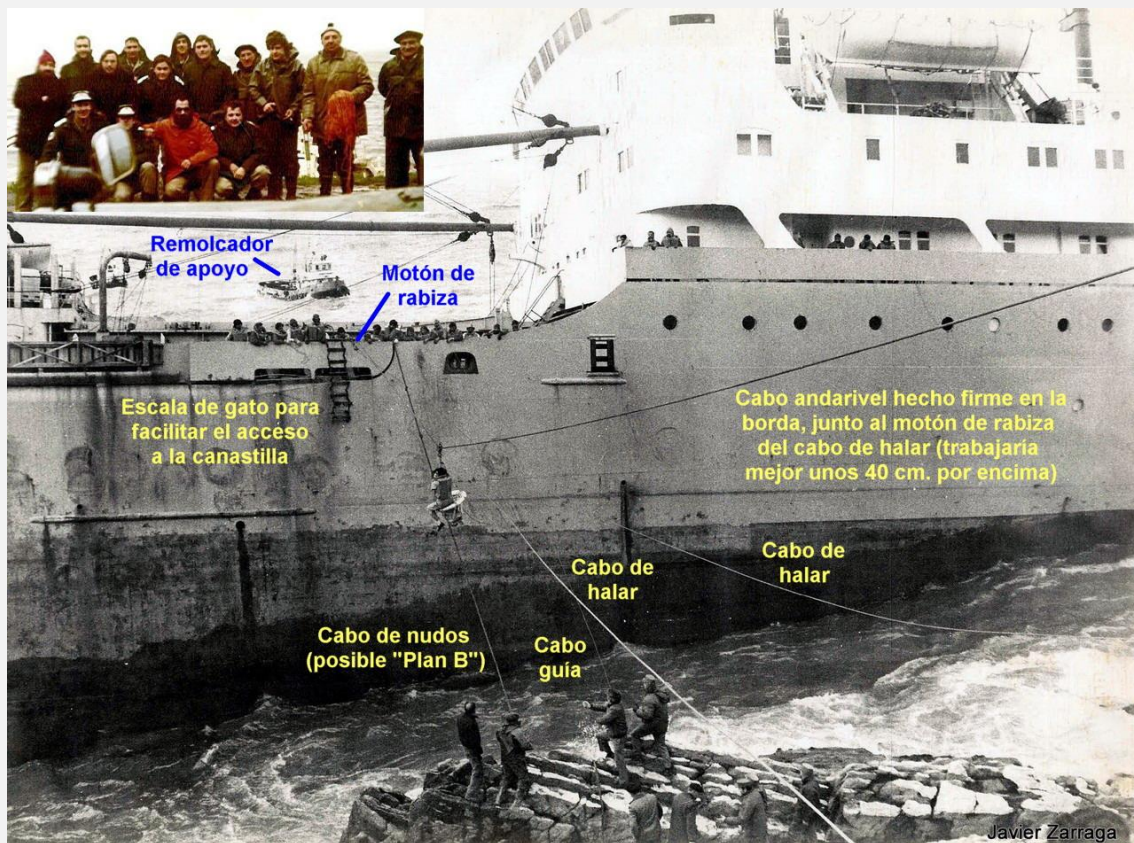
Esta imagen muestra un desenlace alternativo al del “Elorrio”, y corresponde al salvamento de la tripulación del buque panameño “Zephyr” (20.483 TPM), que en 1981 fue arrastrado por un vendaval desde su fondeadero en el Abra de Bilbao a un pedregal. Sus ocupantes fueron rescatados por un equipo (recuadro superior) de la estación de salvamento de Algorta, ya a cargo de la Cruz Roja del Mar, aunque el “director técnico” del andarivel seguía siendo Anselmo Ardanza, que en la foto aparece el segundo por la derecha intentando poner a buen recaudo parte del material. Su actuación le valió una Medalla de Plata de Salvamento de Náufragos, y hubo otra de bronce para, entre otros, el oficial Javier Zárrega (con chubasquero naranja). He rotulado los cabos con la denominación de la Armada, aunque al de halar aquí le llamaban de retorno, y con las prisas los náufragos lo han hecho firme demasiado cerca del andarivel: considerando que el buque se partía como un lápiz y sus movimientos obligaban a una pequeña multitud de arrantzales y guardias civiles a mantener a mano la tensión del andarivel, la cosa salió de cine. (Composición propia sobre una foto de Javier Ortuzar y otra de autor desconocido, cedidas por Javier Zárrega)

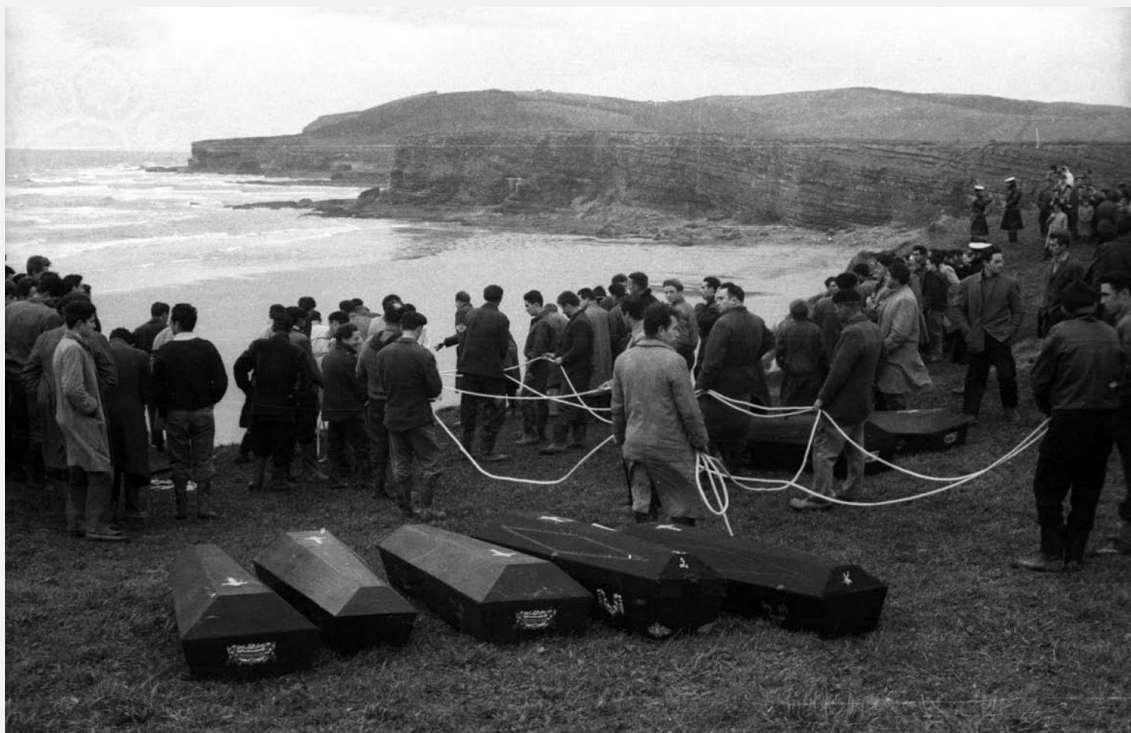
Rescate de las víctimas del “Elorrio”; la foto está hecha a última hora de la mañana del 22 de diciembre en el extremo occidental de la playa de Langre, en la que aparecieron siete cuerpos: se aprecian siete féretros y el dispositivo usado para subir los cadáveres desde la playa, que tenía un acceso complicado. Detrás de la primera restinga está la playa de Arenillas, en la que aparecieron otros seis cuerpos que, como los anteriores, estaban cubiertos de una capa de fuel que complicó su identificación en un primer momento. Esta imagen y otras similares han podido sugerir que el buque embarrancó en las proximidades, cuando en realidad lo hizo una milla más al W. (Foto Pablo Hojas-Fundación Cantabria)
