“La seguridad en el embarque, desembarque y transbordo de los prácticos”.

Trabajo Fin de Grado
Náutica y Transporte Marítimo
Tutor: Prof. Dr. Juan Ignacio Alcaide Jiménez

Escuela de Ingenierías Marina, Náutica y Radioelectrónica

Septiembre 2023

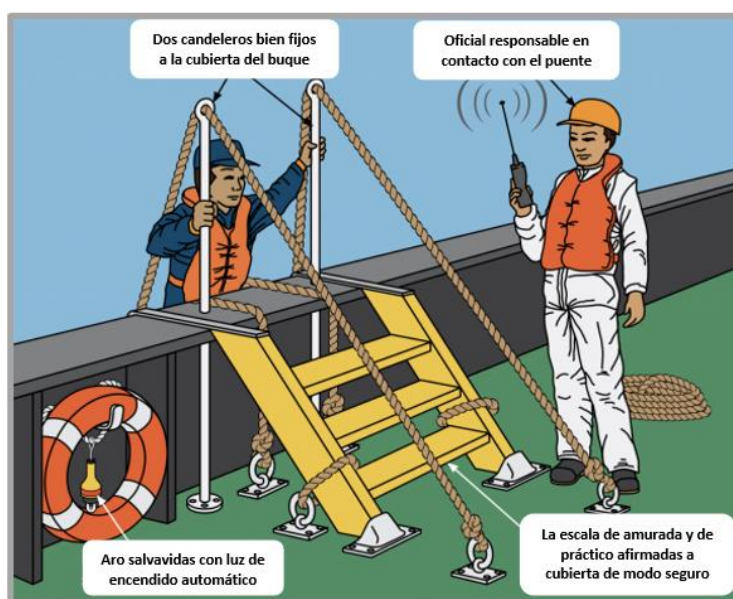
Figura 2. Requerimientos de acceso a cubierta.

En cuanto a los requerimientos relativos al acceso adecuado a cubierta (Figura 2), la misma regla del Capítulo V, determina que se dispondrán los medios necesarios para garantizar el paso seguro, cómodo y despejado de toda persona que embarque o desembarque, entre la parte alta de la escala de práctico, la escala real u otro medio, y la cubierta del buque. Cuando tal paso se efectúe a través de una porta abierta en la barandilla o amurada, se colocarán asideros adecuados, y si se efectúa a través de una escala de amurada, se colocarán dos candeleros bien fijos a la estructura del buque por la base o por un punto próximo a ésta, y por otros puntos más altos. La escala de amurada se afirmará al buque de modo seguro para impedir que se revire (SOLAS, 2012).

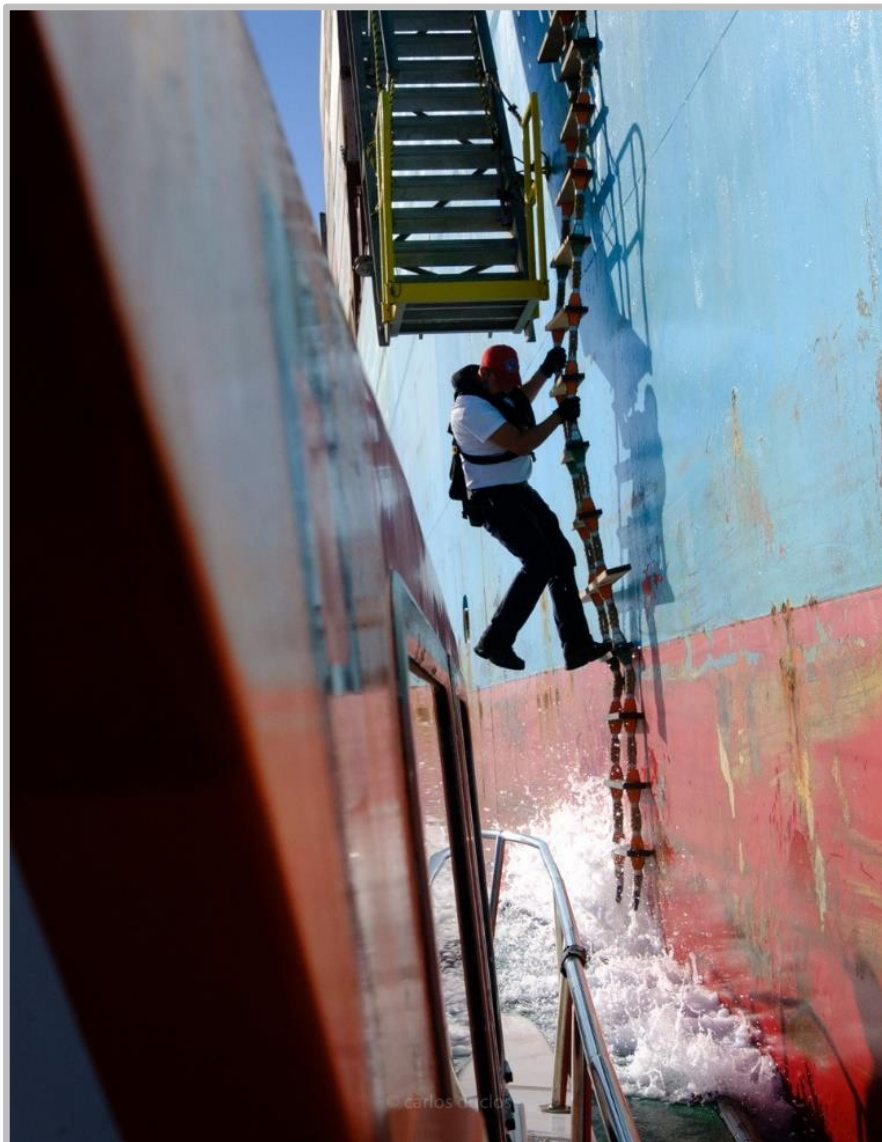
Figura 3. Operación de transbordo en condiciones meteorológicas adversas.

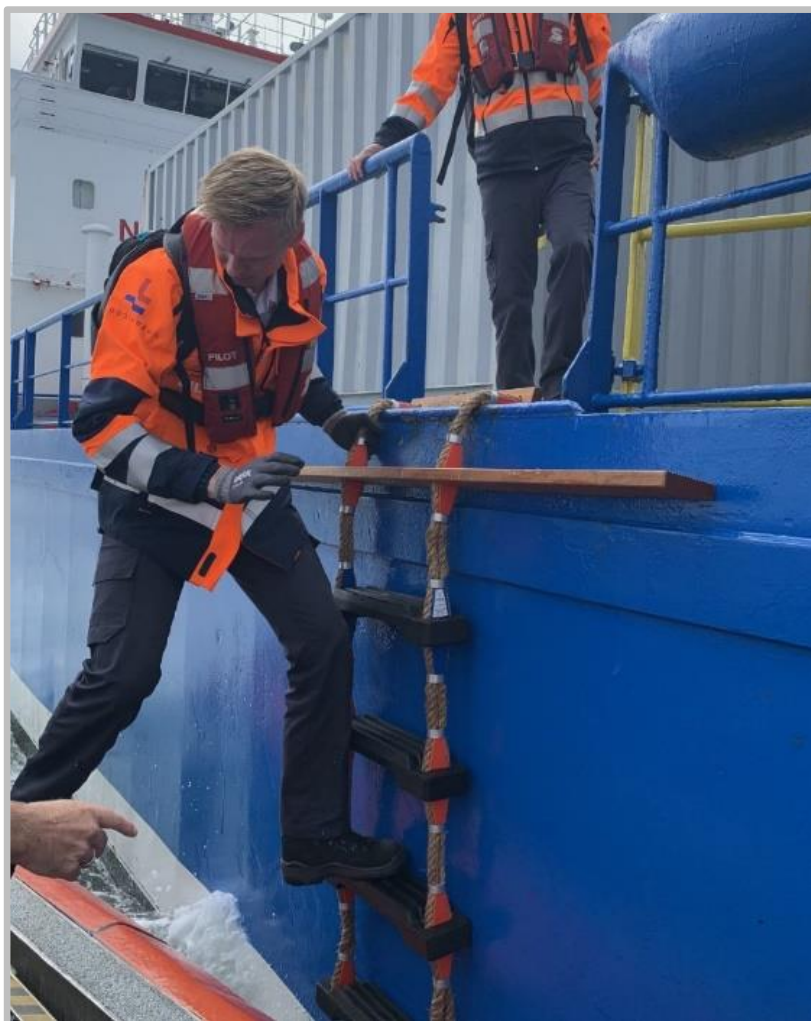
Figura 5. Dificultad del transbordo en buques con bajo francobordo.

Los principales instrumentos normativos que regulan el diseño de los buques con el enfoque de que las operaciones de embarque, desembarque y transbordo se realicen en condiciones de seguridad, son principalmente el Convenio SOLAS V/23 y la Resolución OMI 1045(27), "*Pilot Boarding Arrangements*". El Convenio SOLAS, en la regla 23, "Medios para el Transbordo de los Prácticos" de su Capítulo V, "Seguridad en la Navegación", reúne diversas especificaciones técnicas que condicionan el diseño de los buques. Las especificaciones vienen agrupadas principalmente en su párrafo 3, determinando que los buques deberán tener habilitados medios seguros y cómodos de acceso y salida para los prácticos. Los medios consisten en una escala de práctico, siempre y cuando no sea necesario trepar menos de 1,5 metros, ni más de 9 metros desde la superficie del agua. Este requerimiento es muy importante para la seguridad de estas operaciones de transbordo, ya que la mínima longitud de 1,5 metros permite al práctico dar el paso sobre la escala, al mismo tiempo que se agarra a sus cabos laterales. Cuando las escalas son más cortas de esa medida, resulta complicado mantenerse sobre la escala mientras las manos del práctico están a la altura de la cadera o la cintura, ya que al no tener la escala una longitud mayor, no las puede situar en una posición más alta, que le proporcionaría un agarre más eficiente (Pilotladder Safety, 2023). La Figura 5 representa la mencionada situación de dificultad en el agarre, se puede apreciar como el práctico carece de la posibilidad de una tracción vertical que le proporcionaría mayor comodidad y sustento tanto para trepar la escala (sujetándose verticalmente).

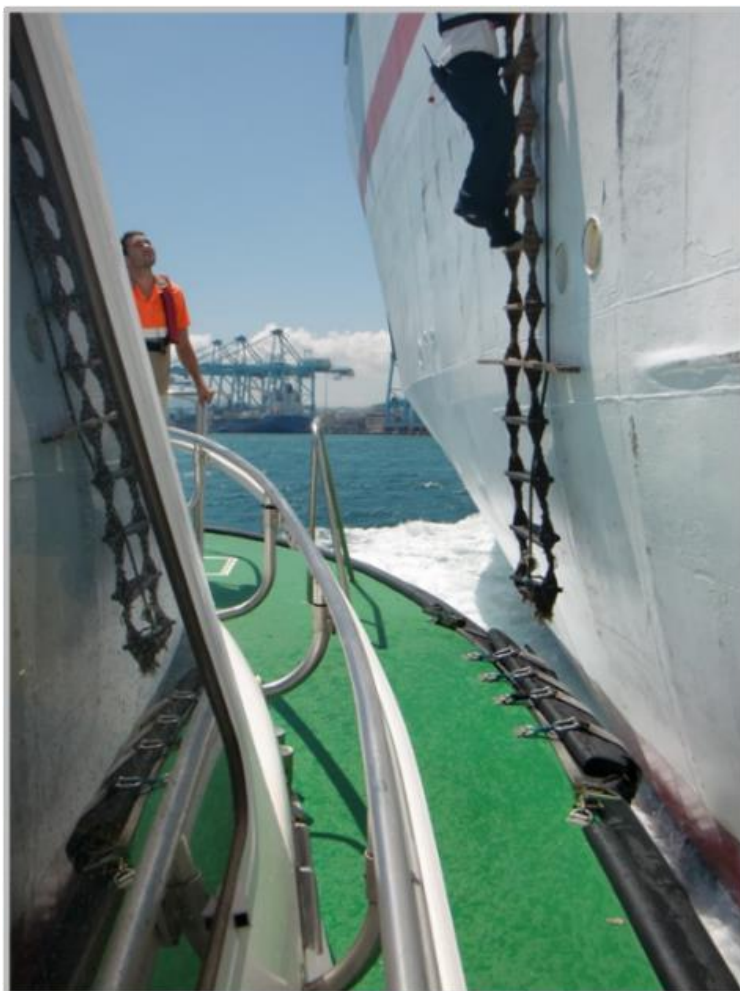
Figura 6. Escala de práctico instalada próxima a los finos de proa.

por las formas del casco (finos de proa y popa), la escala de prácticos no se encuentre instalada en la zona en la que los costados del buque son paralelos (Pilotladder Safety, 2023). Esto conduce a que la escala y sus peldaños no apoyen firmemente contra el costado del buque como determina la norma. La Figura 6 describe una de estas situaciones en las que, por el diseño inadecuado del buque, el punto de acceso se encuentra situado en la zona donde comienzan los finos de proa, provocando que la escala no apoye de manera adecuada sobre el costado del buque.

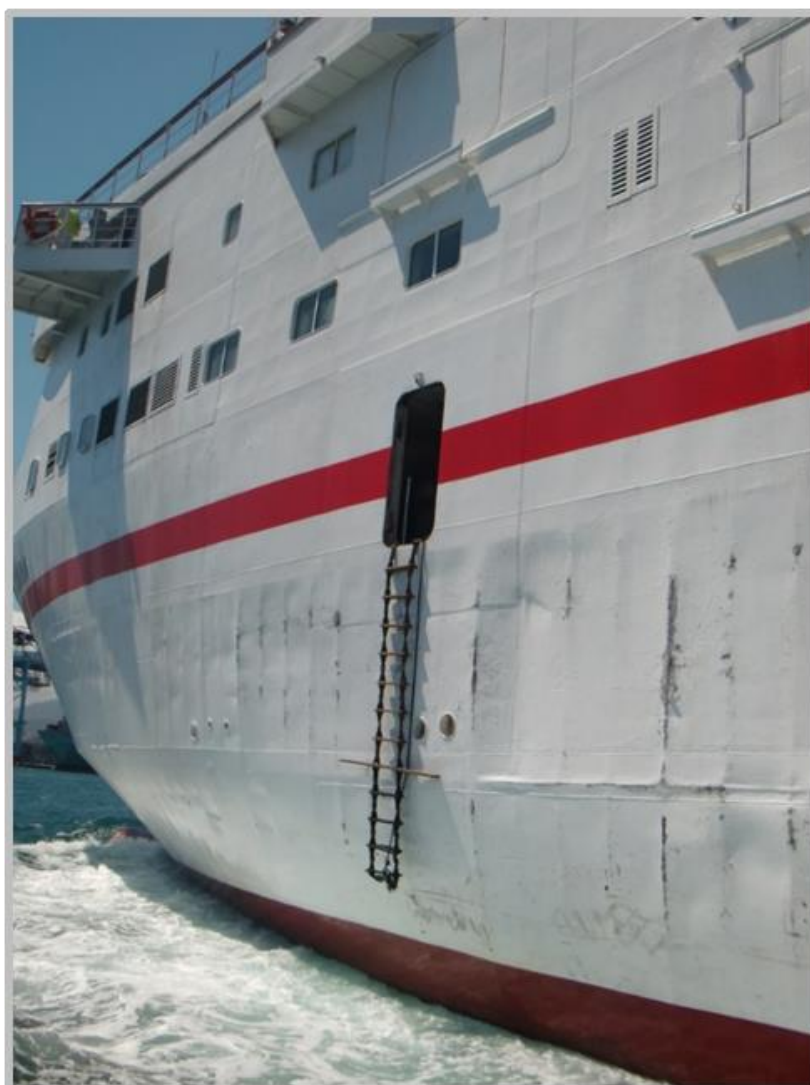
Figura 7. Escala de práctico instalada próxima a los finos de proa 2.

En esta otra imagen de la Figura 7, se puede apreciar con mayor claridad la proximidad a los finos de proa de este punto de embarque, quedando fuera de la parte del buque en la que los costados son paralelos. Otro de los apuntes a realizar es que los “*spreader*”, travesaños de madera instalados en las escalas y paralelos a los peldaños para evitar que se reviren mientras los prácticos se encuentran sobre ellas, no trabajan adecuadamente debido a que están separados del casco, circunstancia que facilita que la escala se revire. Un aspecto que también cabe destacar de cara a los próximos apartados del trabajo, es que el cabo de recuperación de la escala se encuentra instalado incorrectamente, hecho firme al último peldaño y ligeramente por popa (debe estar hecho firme al “*spreader*” y por proa, de esta forma se evitan posibles enganches con las defensas o medios de amarre de la embarcación de prácticos o tropiezos por parte de los prácticos).

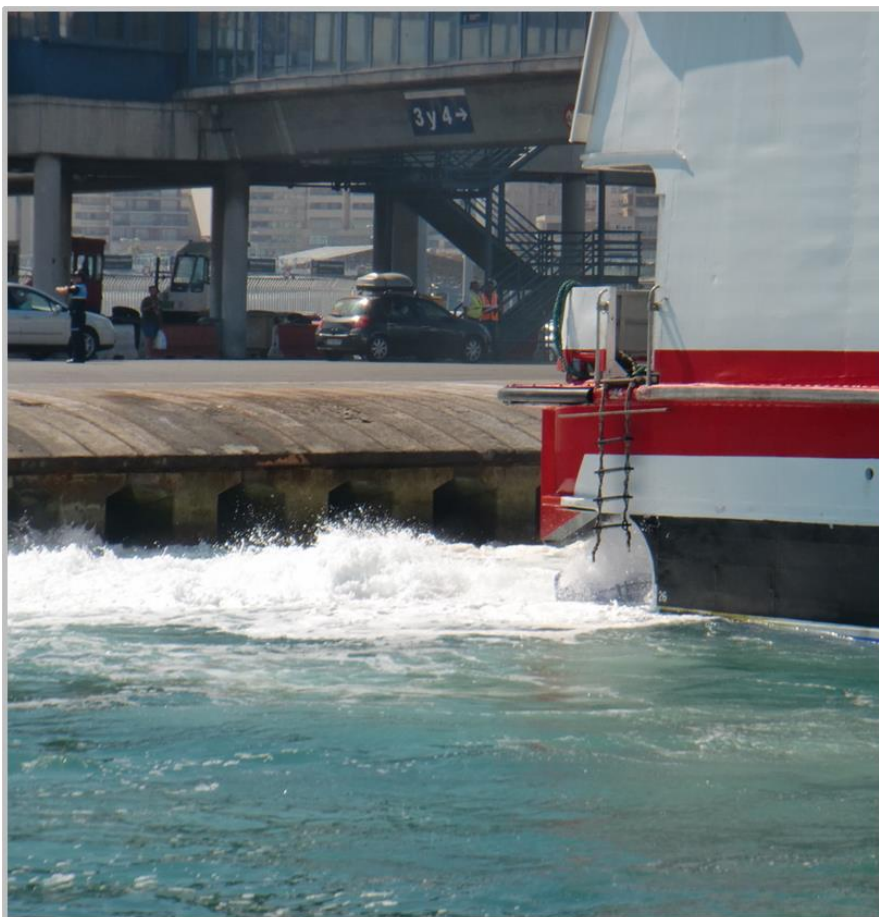
Figura 11. Acceso mediante escala de práctico no conforme por diseño del buque 2.

La Figura 11 muestra el mismo error de diseño que el caso anterior, el acceso se encuentra justo sobre el “waterjet” y se puede apreciar la turbulencia generada como consecuencia del funcionamiento del sistema propulsor.

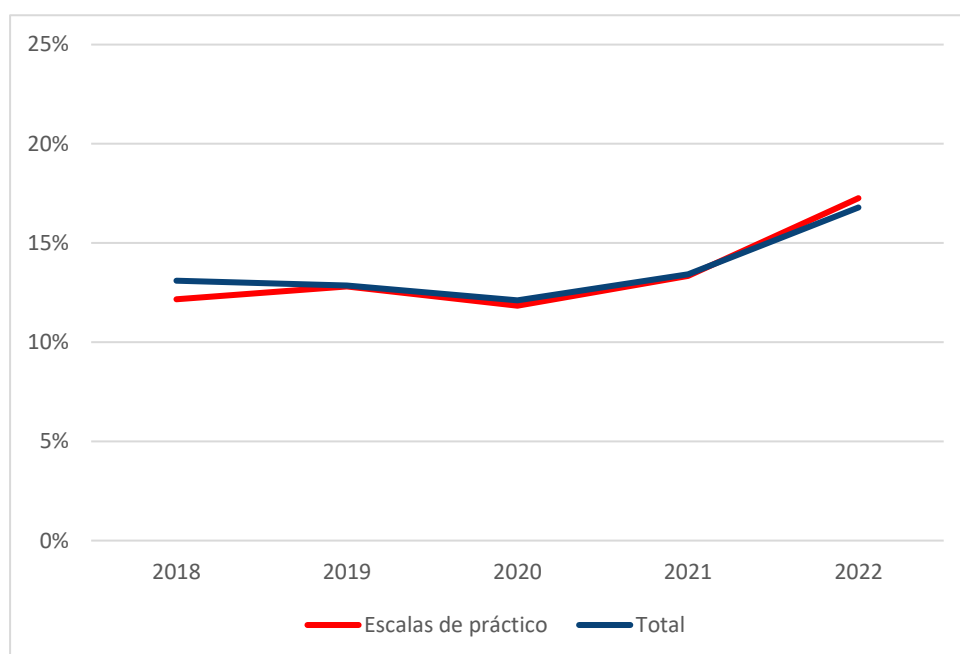
Figura 13. Proporción de no conformidades en relación al total de reportes.

La Figura 13 muestra la evolución de la proporción de escalas de práctico no conformes de acuerdo al total de informes sobre escalas de práctico y el porcentaje de no conformidades recabadas en relación al total de reportes realizados durante los últimos 5 años.

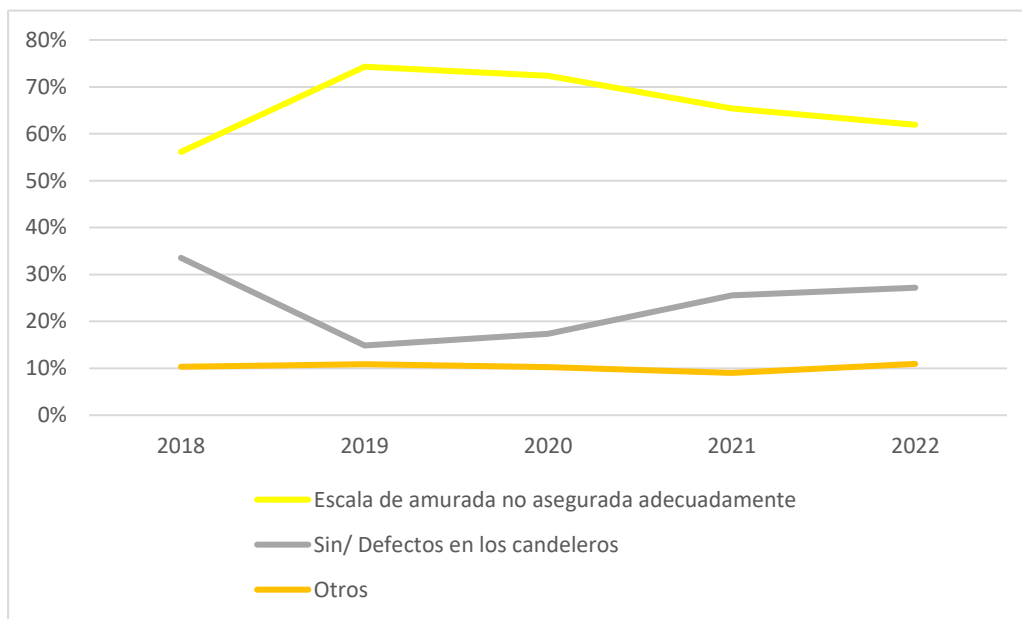
Figura 16. Porcentaje de deficiencias relativas a defectos en la escala de amurada.

la escala de amurada afirmada de modo inseguro a cubierta, mientras que el porcentaje restante se asignó a defectos o carencia de candeleros de cubierta (27%) y otras deficiencias relativas a estos dispositivos de embarque. La Figura 16 muestra la evolución a lo largo del período de estudio, del porcentaje de deficiencias reportadas en materia de escalas de amurada, candeleros y otras no conformidades en el equipamiento conexo a los medios y dispositivos de transbordo.

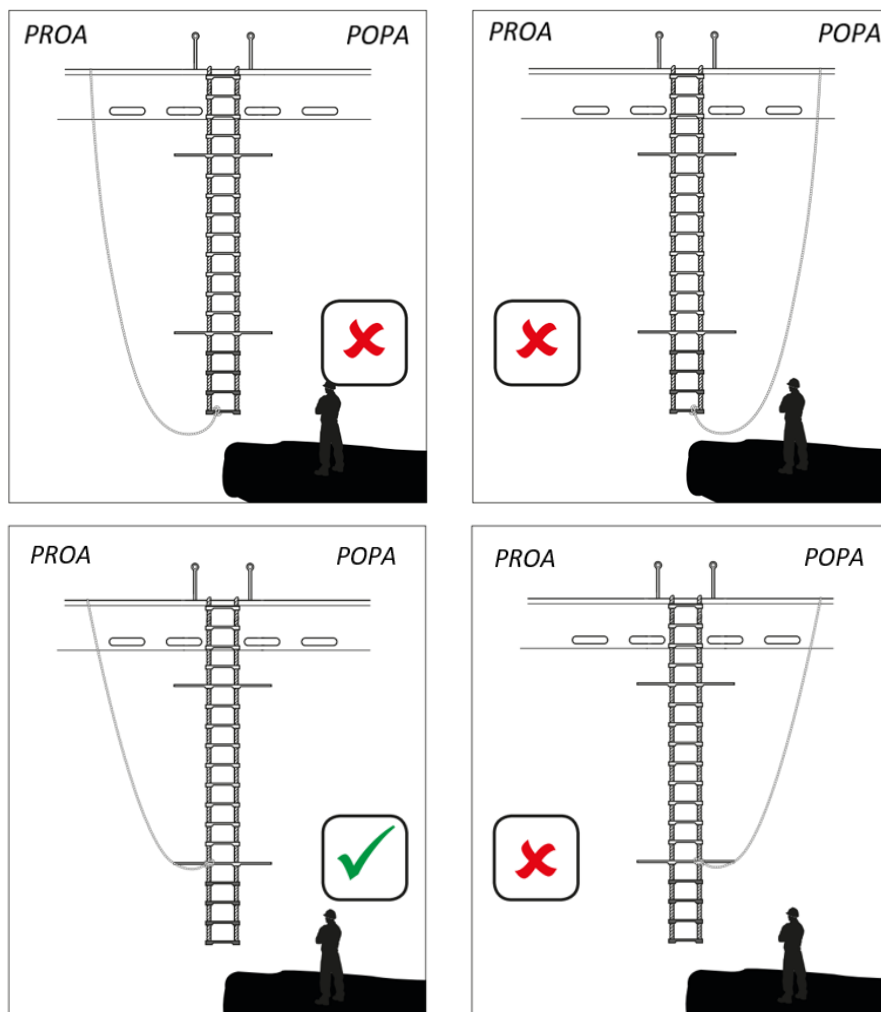
Figura 19. Método de colocación de la línea de recuperación de la escala.

La instalación inadecuada de la línea de recuperación de la escala quiere indicar desde hace años, un comportamiento errático por parte de los encargados de la preparación de los medios de transbordo, con un origen fácil de determinar que proviene de niveles superiores. La Figura 19 muestra cual es el método que se debe de emplear para situar el cabo de recuperación de la escala de acuerdo a la normativa OMI A. 1045 (27), y varios ejemplos de un cabo de recuperación emplazado de manera incorrecta.

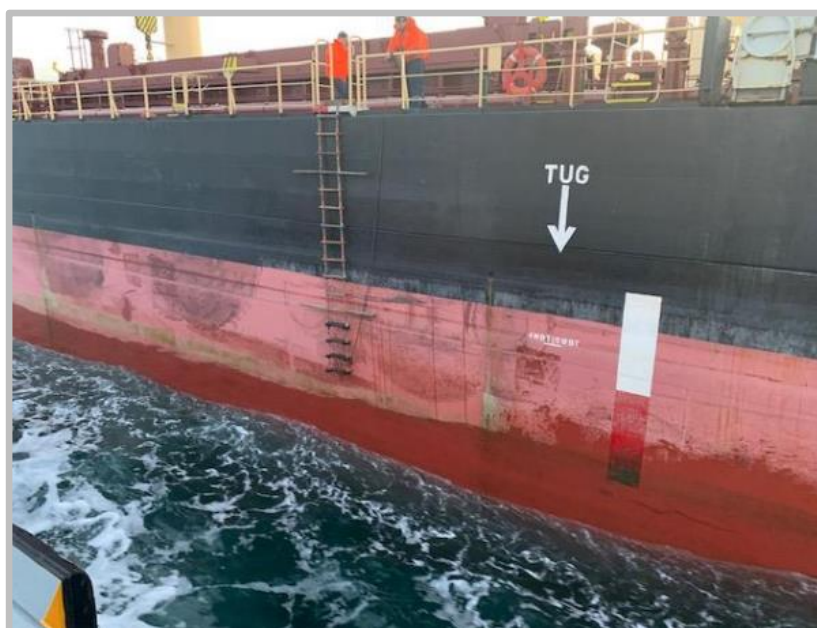
Figura 21. Marca de francobordo para práctico situada incorrectamente.

Según Arie Palmers (2021), existen casos en los que, en algunos buques o astilleros, la marca de práctico se ha emplazado en un lugar erróneo, pensando que únicamente es una indicación para localizar fácilmente el punto de acceso o por una comprensión inadecuada de la normativa predeterminada. En la Figura 21 mostrada a continuación, se puede apreciar una marca de práctico emplazada en una posición incorrecta, representando con claridad como desde donde se encuentra la intersección de colores (rojo y blanco) de la marca de práctico hasta cubierta, no hay los 9 metros que se determinan en la norma.

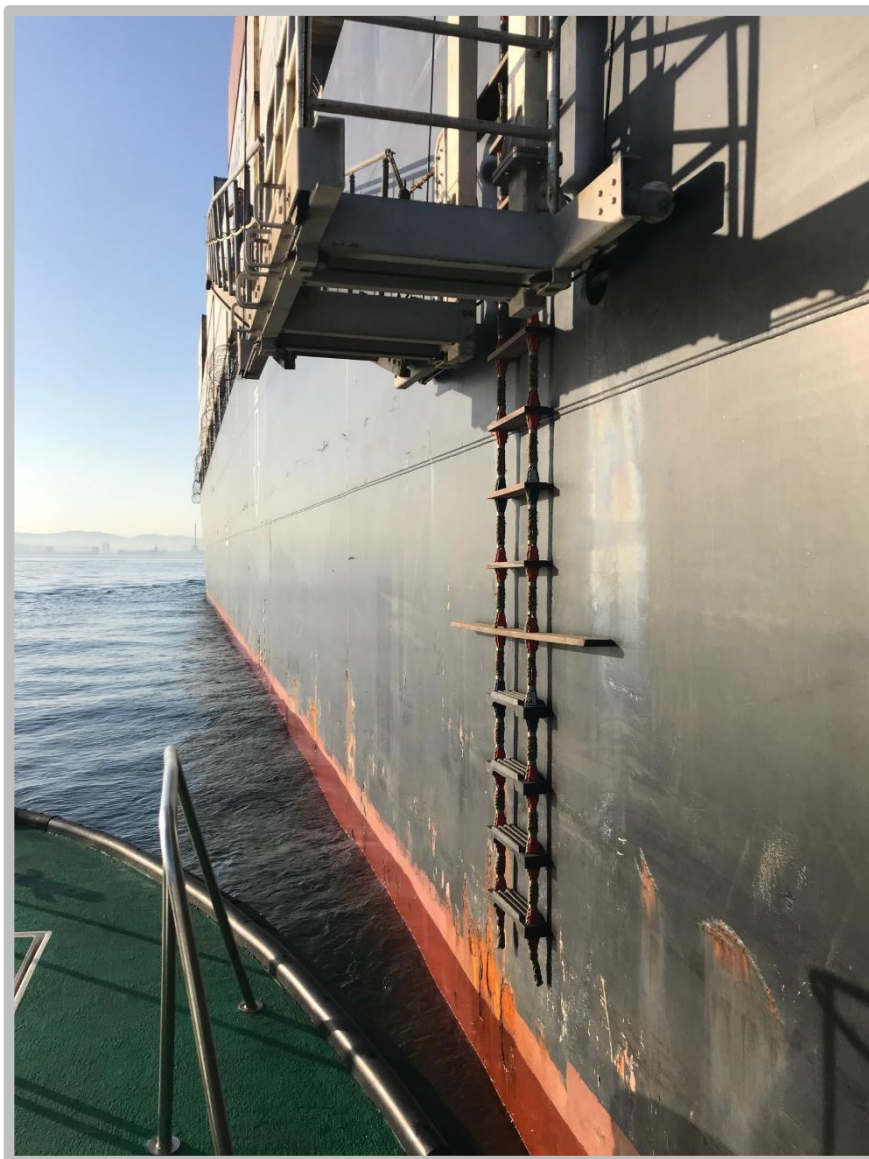
Nota: Esta fotografía fue tomada como consecuencia del incumplimiento de la normativa aplicable. La plataforma inferior de la escala de acomodación, se encuentra a una distancia inferior a 5 metros sobre el agua.

Figura 29. Escala combinada con escotillón de acceso en la escala de acomodación.
