# UNA CURVA PELIGROSA

## (El abordaje de una lancha del USS “Guam”/USS “Trenton” en Barcelona)

Publicado en la Revista General de Marina de Enero-Febrero de 2025

CF (RNA) Luis Jar Torre

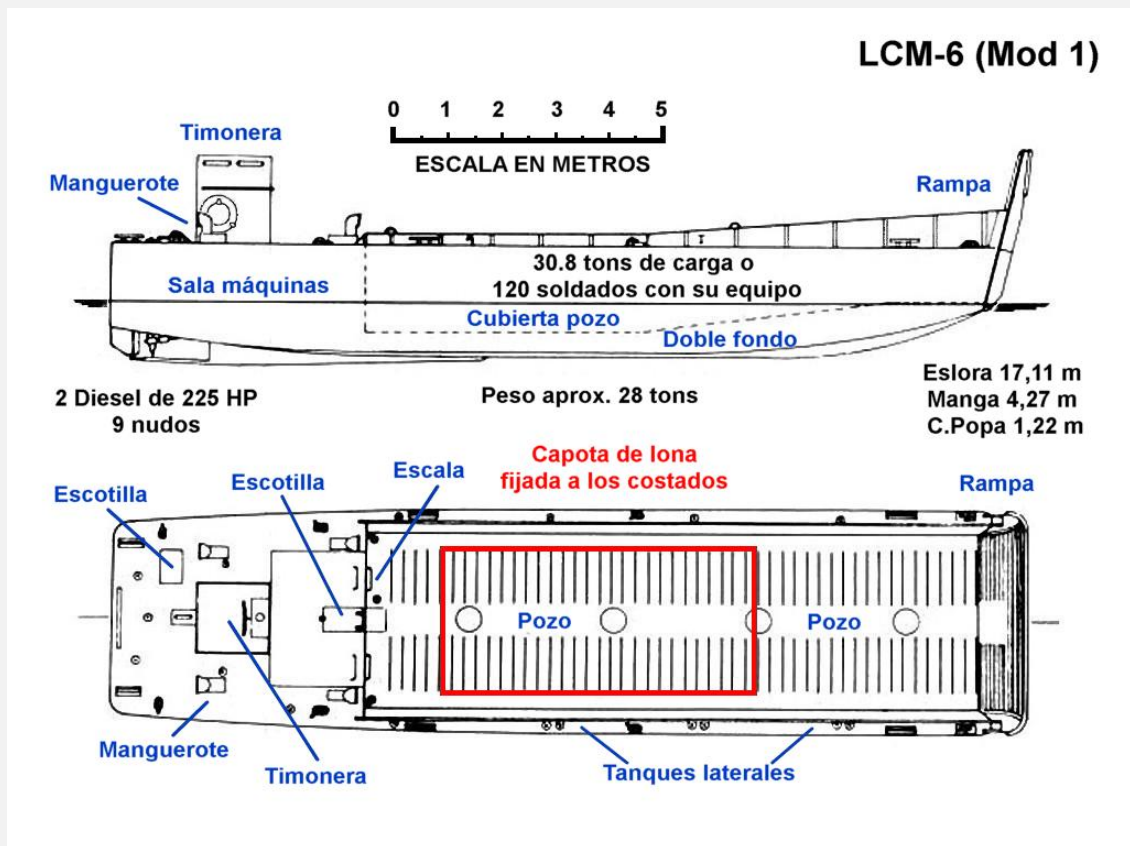
Alzado, planta y características de una lancha LCM-6 (Mod 1), como la cedida al “Guam” por el “Trenton”; no he podido documentar si esta embarcación viajaba en el dique inundable o en cubierta, pero considero más probable lo segundo porque los buceadores del “Poseidón” localizaron sus eslingas hundidas en el punto del abordaje. El “Mod 1” era un rediseño de posguerra de la LCM-6 original, con el espacio de carga optimizado estrechando los tanques laterales; el rectángulo rojo indica la extensión de una capota de lona que, según el informe, pudo dificultar la supervivencia de los ocupantes situados inmediatamente debajo. (Composición y edición propias de un plano de la US Navy publicado en el libro “US Amphibious Ships and Craft; An Illustrated Design History”, con datos de otras publicaciones y fotografías)

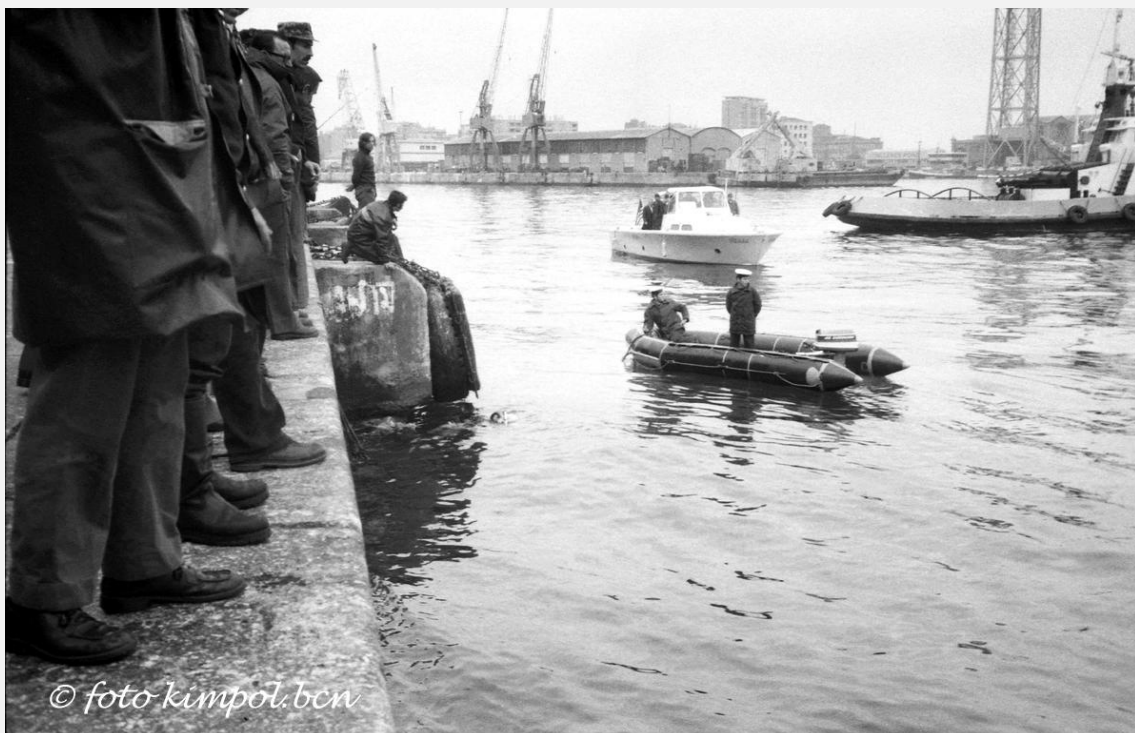
**Operaciones de rescate de las víctimas: en la foto se ve una Zodiac con dos marineros del “Poseidón” prestando apoyo a una pareja de buceadores (apenas visibles bajo la defensa del muelle) que han recuperado un cuerpo. La lancha de servicio situada detrás exhibe una bandera de Estados Unidos de buen tamaño, y casi con certeza está lista para embarcar al fallecido directamente en territorio norteamericano sin tocar tierra, facilitando los trámites legales. El remolcador está parado o fondeado, balizando y protegiendo con su presencia la zona de trabajo. (Foto de Kimpol-Barcelona)**

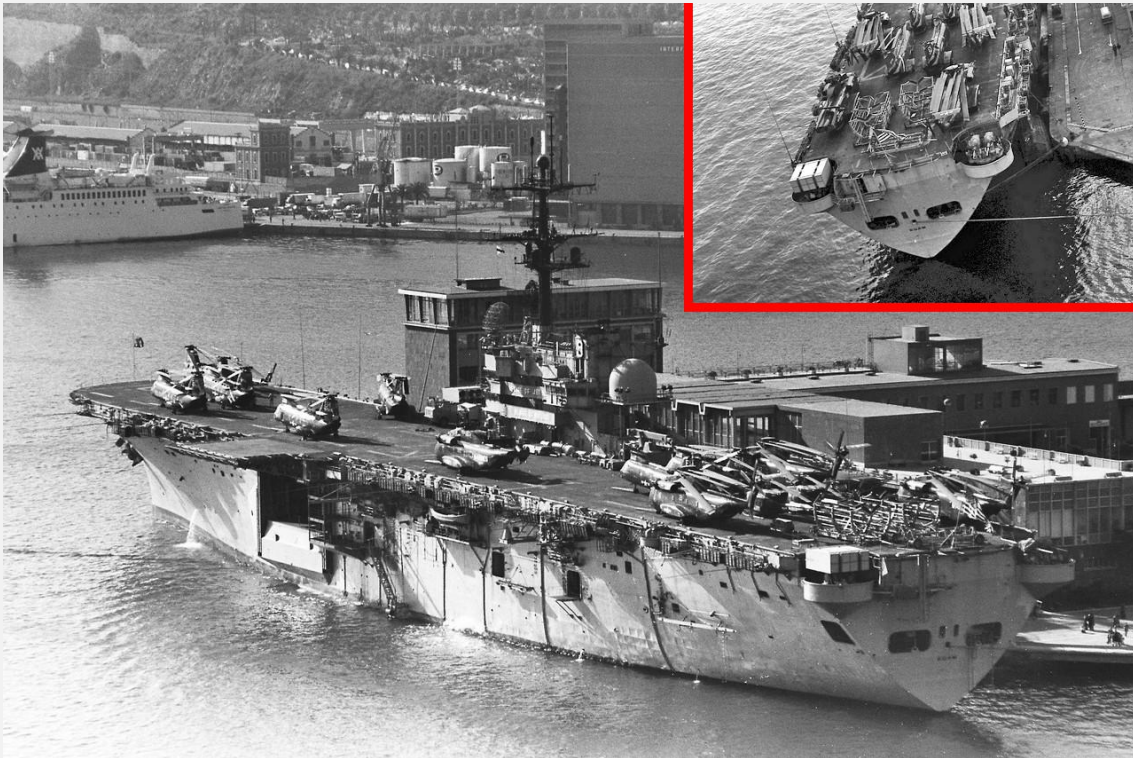
**El “Guam” atracado en el testero del muelle de la Estación Marítima el 30 de enero de 1977, pocos días antes de abandonar Barcelona; el recuadro superior derecho es el recorte de otra foto obtenida el día 23, y confirma que la configuración de la esquina no es la que consta en la cartografía donde se volcaron las declaraciones de los testigos, lo que a mi juicio pudo hacer que algunas de estas declaraciones fueran imprecisas. Ambas fotos aparentan estar hechas desde la cabina del teleférico. (Composición y edición propias de dos fotos de Fabio Peña procedentes de navsource.org)**
