# EL HOMBRE QUE NO SABÍA MENTIR

(El abordaje entre el “Bonifaz” y el “Fabiola”)

Publicado en la Revista General de Marina de Enero-Febrero de 2021

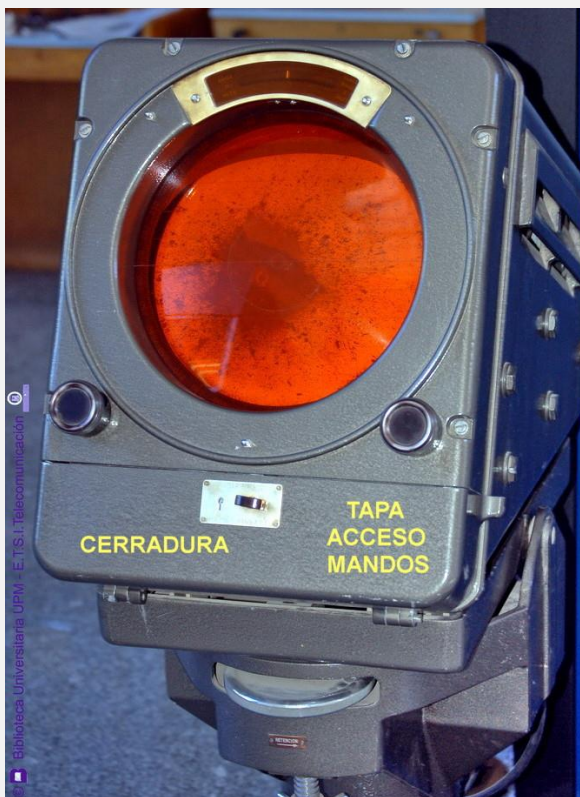
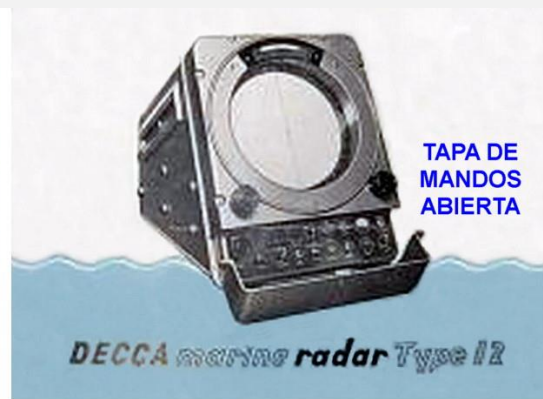
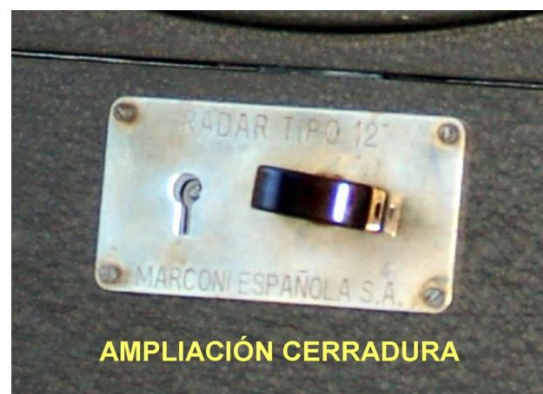
El modelo de radar instalado en el "Bonifaz" ("Decca Type 12") ya era legendario cuando empecé a navegar en 1974, y quienes lo habían usado contaban indignados que tenía cerradura y el capitán se llevaba la llave; la "aventura" era desternillante, pero la catalogué como "liada para agregados" hasta que, un año después, embarqué en un viejo petrolero que seguía apañándose con uno de estos equipos, y pude comprobar que era verdad. Este radar, fabricado en los años 50, fue uno de los primeros accesibles para buques de "clase media acomodada", y supuso un avance comparable a la navegación por satélite. Como la mayoría de los artefactos electrónicos de la época podía dejarte tirado en el momento más inoportuno, y en un contexto de viajes largos y mantenimiento precario, era comprensible la obsesión de los capitanes en limitar su uso a las situaciones que exigían su presencia en el puente. El equipo de la foto está en un museo, como deberíamos estar quienes llegamos a utilizarlo, y es evidente que su pantalla ha tenido una vida muy dura. (Composición y edición propias de una foto del Museo de la ETS de Telecomunicaciones de Madrid (UPM) y un folleto de [www.kanazawashoten.com](http://www.kanazawashoten.com))

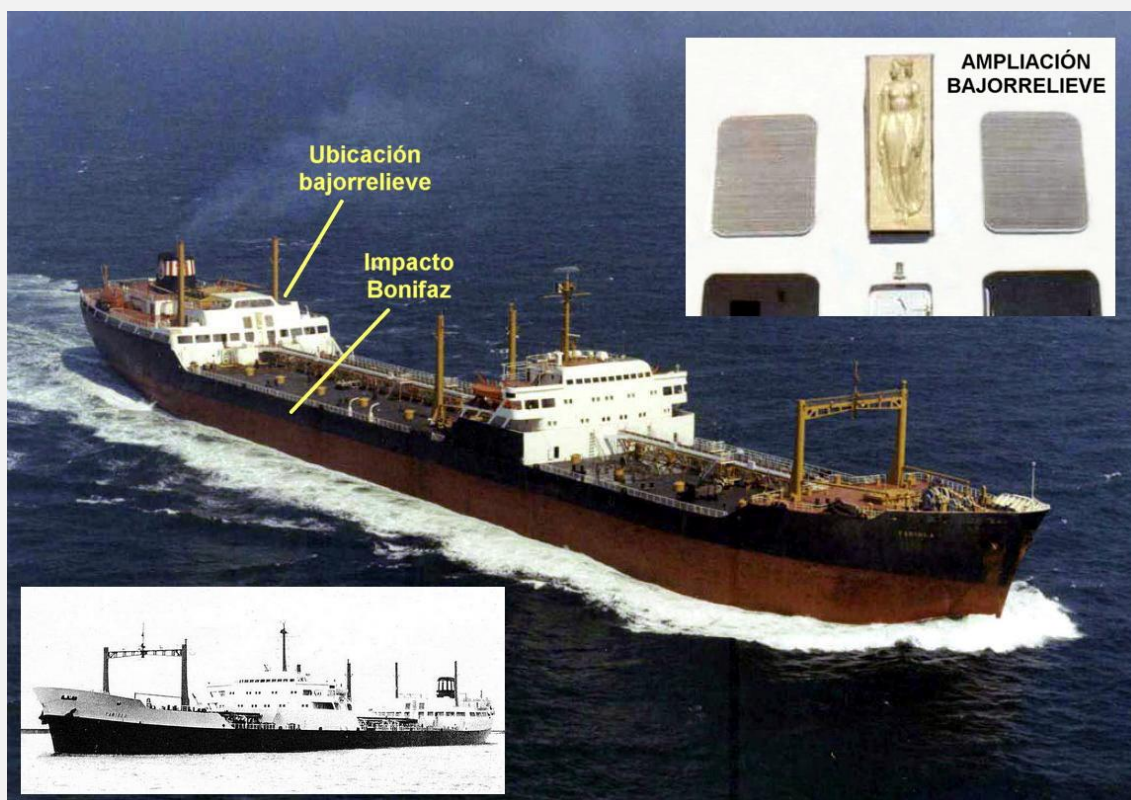
El “Fabiola” navegando en lastre, con indicación del lugar preciso donde impactó la amura del “Bonifaz” y la ubicación del celebrado bajorrelieve de Santa Fabiola; la escultura, del todo atípica en un buque de carga, puede apreciarse con más detalle en el recuadro superior, extraído de una foto de Jo Kerdraon. En el recuadro inferior puede verse el buque a plena carga. (Composición y edición propias de una fotografía procedente de Fotoflite y otras dos de [www.marine-marchande.net](http://www.marine-marchande.net))

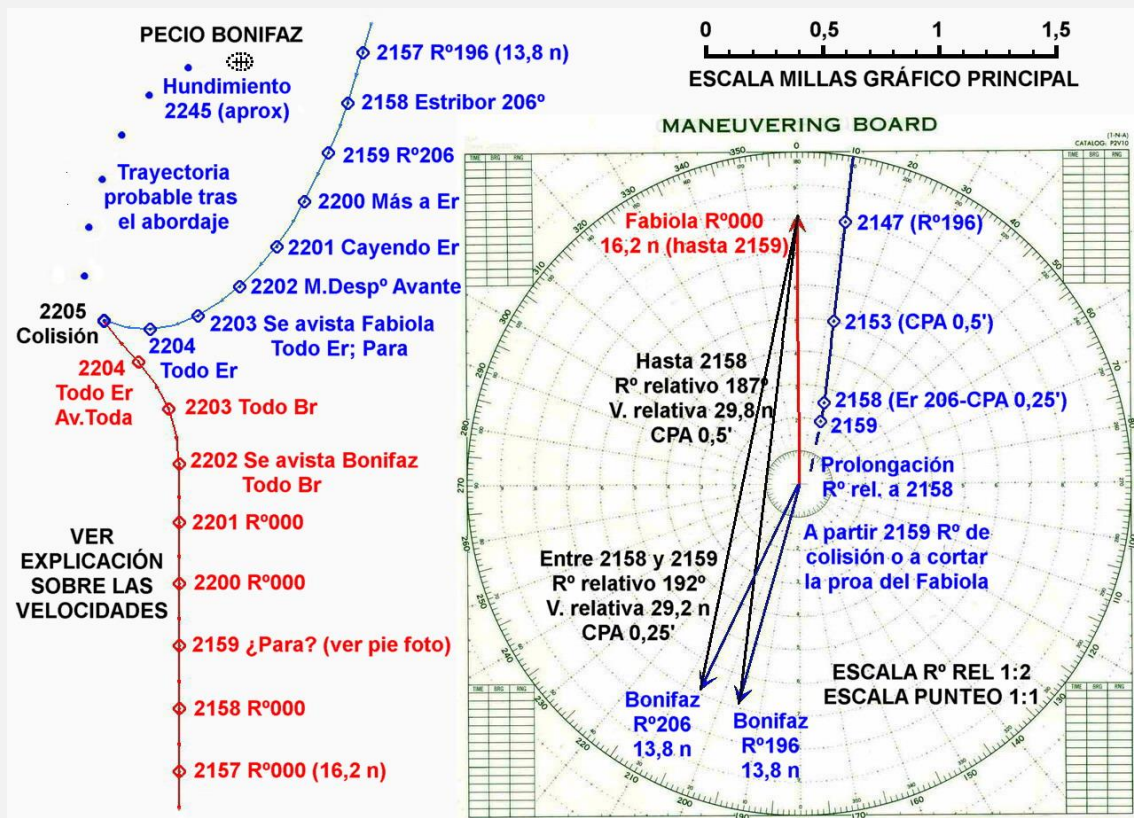
Los movimientos relativos del “Bonifaz” y el “Fabiola” son difíciles de conciliar; en esta reconstrucción he usado una cinemática centrada en el “Fabiola” para los anteriores a las 2158 (distancia 2,5 millas), echando hacia atrás el rumbo relativo resultante (187°) desde la posición del CPA inicialmente calculado por los franceses (0,5 millas Er con Er): el resultado es una trayectoria coherente con la detección inicial en el radar del “Bonifaz”. Para los movimientos posteriores (gráfico de la izquierda) he usado la estima inversa desde la hora del abordaje, basándome en el registrador de rumbos del francés y el rumbo del español correspondiente a su ángulo de impacto. Se trata de una solución de compromiso, y las desaceleraciones deberían ser mayores, pero entonces las distancias encajarían peor: es lícito especular que el francés parara realmente uno o dos minutos más tarde, porque sus registros tienen siete de error (ya corregidos), enmiendas en el cuaderno de bitácora y alguna discrepancia con el diario de máquinas; los movimientos del “Bonifaz” son en parte especulativos, y el juez aceptó que en el momento del avistamiento el “Fabiola” navegaba a 12 nudos. La cinemática y el gráfico están calculados de forma independiente y no he querido forzar su encaje, que parece aceptable dadas las circunstancias. (Elaboración propia con una rosa de maniobra de la “Defense Mapping Agency” norteamericana y el plotter OpenCPN v5.0)

Si mi cinemática está bien, en una noche clara desde el “Fabiola” habrían avistado los toques del “Bonifaz” 10° abiertos por Er, casi enfilados y dando la roja, una situación en la que cualquier marino temeroso de Dios caería a Er más pronto que tarde. Como los franceses no lo hicieron, a las 2157 estarían viendo la roja y la verde abiertas unos 16° por Er a 3 millas, síntoma de que le estaban cortando la proa de forma poco diligente y generando una situación equívoca. Un buen maniobrista no debe acongojar a su “partenaire”, porque las personas asustadas reaccionan de forma imprevisible y, aunque el capitán Amézaga era un tipo difícil de asustar, esta noche también era un compañero de baile mal informado, que a efectos de imprevisibilidad es casi lo mismo. Si los franceses hubieran seguido mirando, a las 2158 habrían visto que, tras caer a Er al 206°, el “Bonifaz” les daba nuevamente la roja sin que en un primer momento su “cojo-plot” les informara de la movida porque, como escribió Peter Padfield (ver bibliografía), “The limitations of a plot are that it can only show what the other ship has been doing, not what she is doing now”. No sería su única limitación, porque al parar la máquina un minuto después su capacidad de hacer un plotting fiable se esfumó, haciendo buena otra observación de Padfield: “Intelligent inspection of the PPI (pantalla) gives a quicker indication”. Por fortuna, los radares modernos disponen de “inteligencia” artificial.

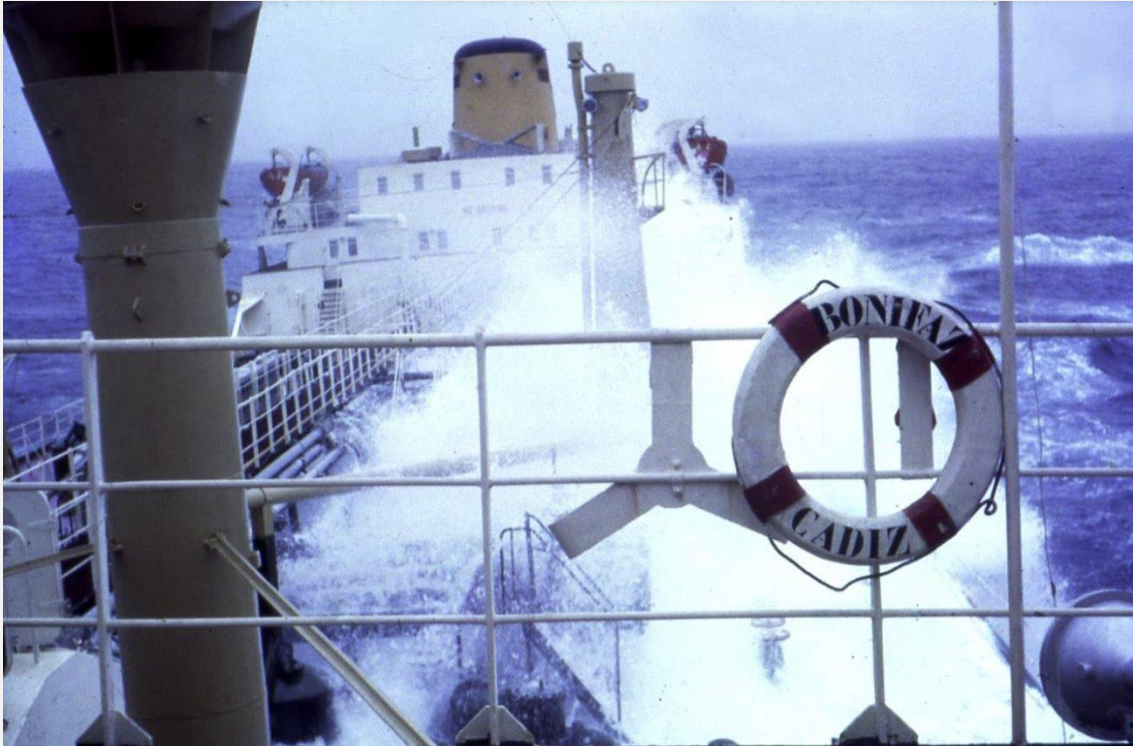
**El “Bonifaz” navegando con algo de mal tiempo, probablemente en lastre y en el Mediterráneo: la zona afectada por el golpe de mar a popa del palo Samson es la misma en la que se inició el incendio, que según algunos supervivientes fue precedido por una rociada de petróleo en llamas. El fotógrafo tiene la espalda en el pescante de popa del bote salvavidas de Br, en el que los ocupantes de la ciudadela abandonaron el buque. (Foto de autor desconocido publicada en “El Diario Montañés”)**

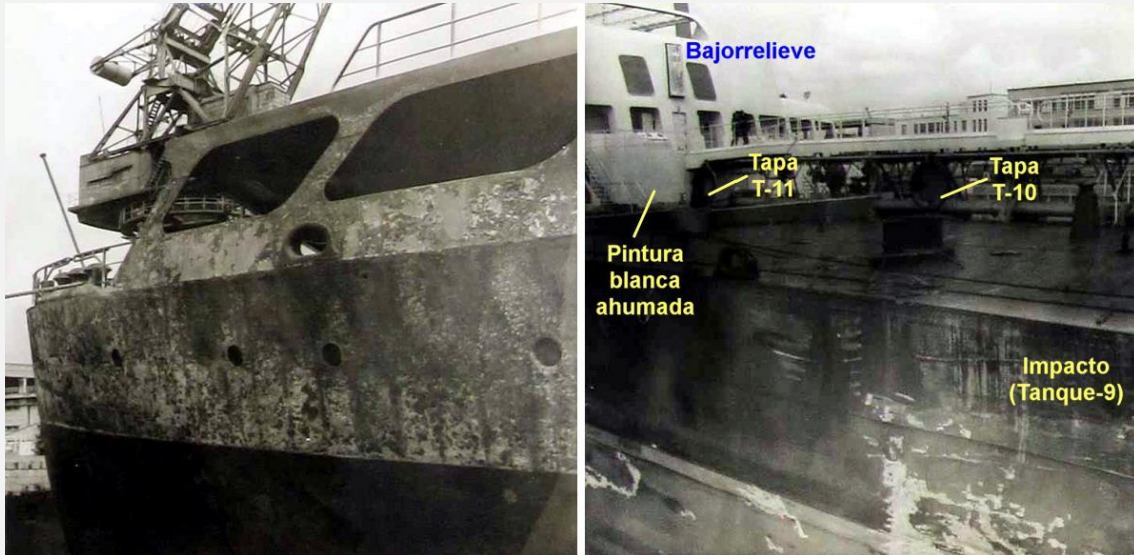
Hay indicios de que el capitán del “Fabiola” enfocó el auxilio al “Bonifaz” como una partida de ajedrez, pero sería injusto criticar que se ocupara antes de resolver sus propios problemas, que eran bastante más que acuciantes. En la foto de la derecha se ve la cubierta del petrolero francés ennegrecida por un incendio de crudo (seguramente rebosado), que parece haber afectado al techo de los tanques laterales 9, 10 y 11 Er. Por si fuera poco, la carga que se vertía al mar por el agujero originó incendios en toldilla, que al afectar a interiores tardaron casi dos horas ser extinguidos: la foto de la izquierda muestra cómo quedó la zona próxima al coronamiento de popa, y no requiere comentarios. (Montaje propio con dos fotografías procedentes de la Causa 219/64)
