EL PETROLERO Y LOS ARGONAUTAS

(La embarrancada del "Argo Merchant")

Publicado en la Revista General de Marina de Marzo de 2017

CF (RNA) Luis Jar Torre

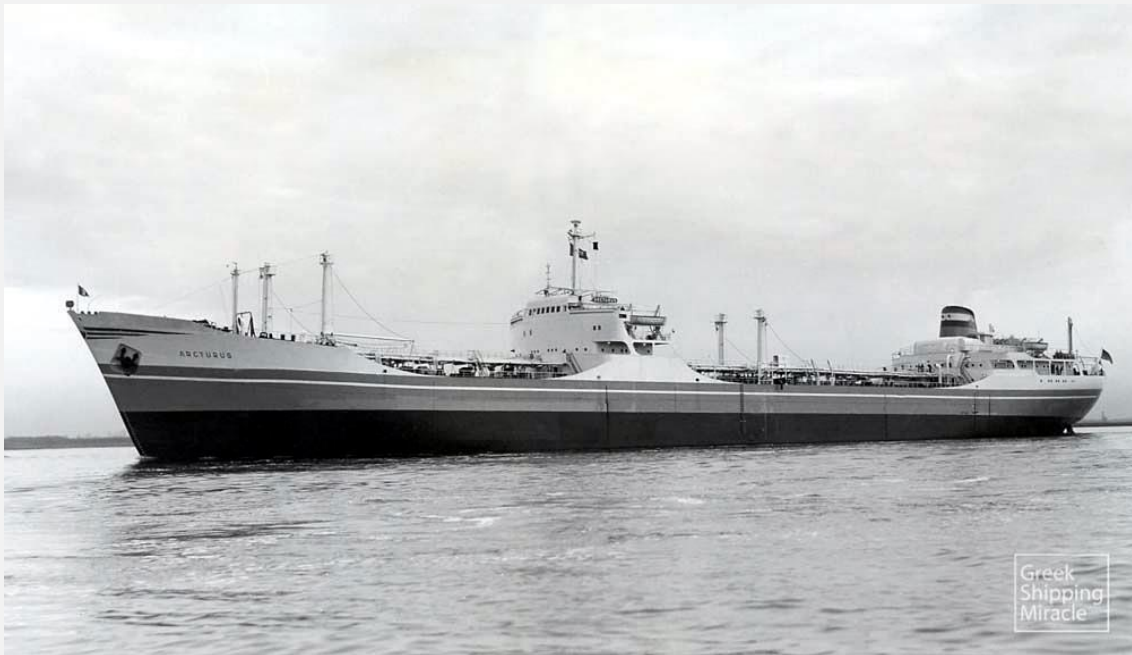
Esta foto del "Arcturus" confirma que ya no se hacen petroleros tan bonitos como los de antes. En el torrotito se aprecia el reflector exigido en el Canal de Suez, pero no es descartable que lo hayan montado para una salida de pruebas en aguas del Mar del Norte. Los más observadores notarán la ausencia de algunos portillos justo bajo el puente, aunque no deben sospechar ninguna ratería porque en otra foto de este artículo parecen faltar portillos diferentes, sugiriendo cierres interiores de color blanco. (Foto de autor desconocido procedente de la página Web "Greek Shipping Miracle")

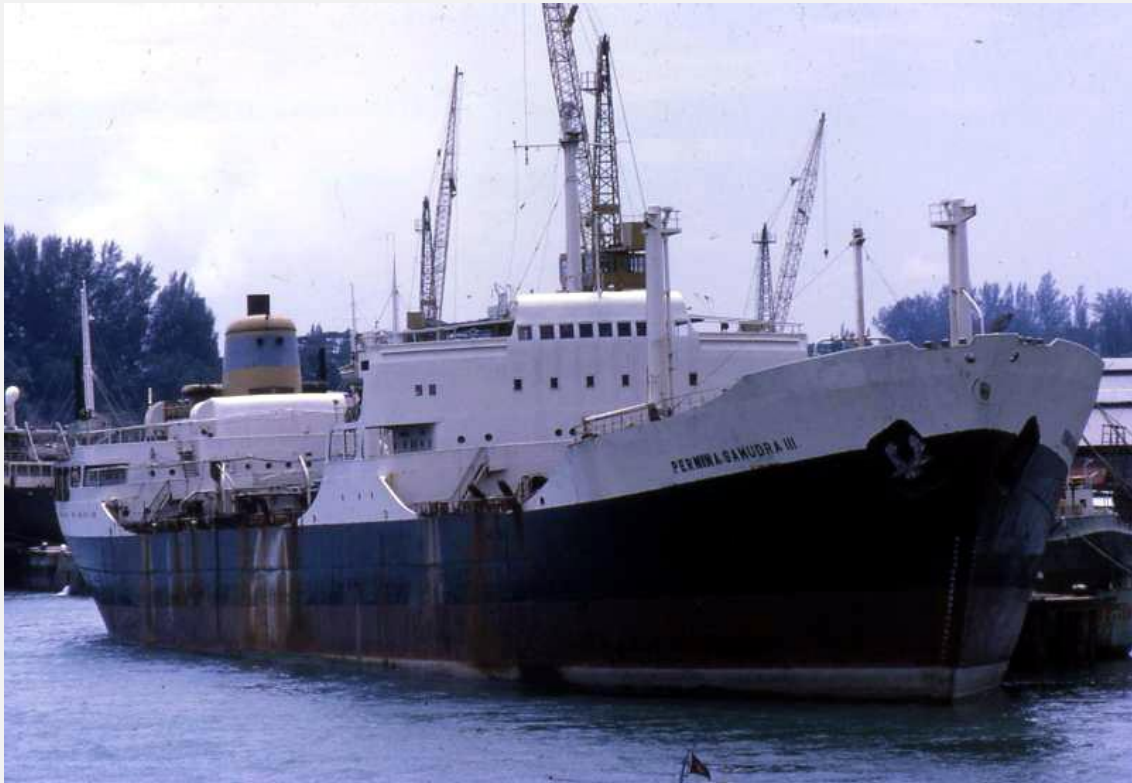
El antiguo "Arcturus" fotografiado en 1969, ya reconvertido en "Permina Samudra III". Su aspecto general no llega a escandaloso, pero los chorretones del costado sugieren unas operaciones de carga bastante menos que esmeradas. (Foto de Bunts procedente de la página www.shipspotting)

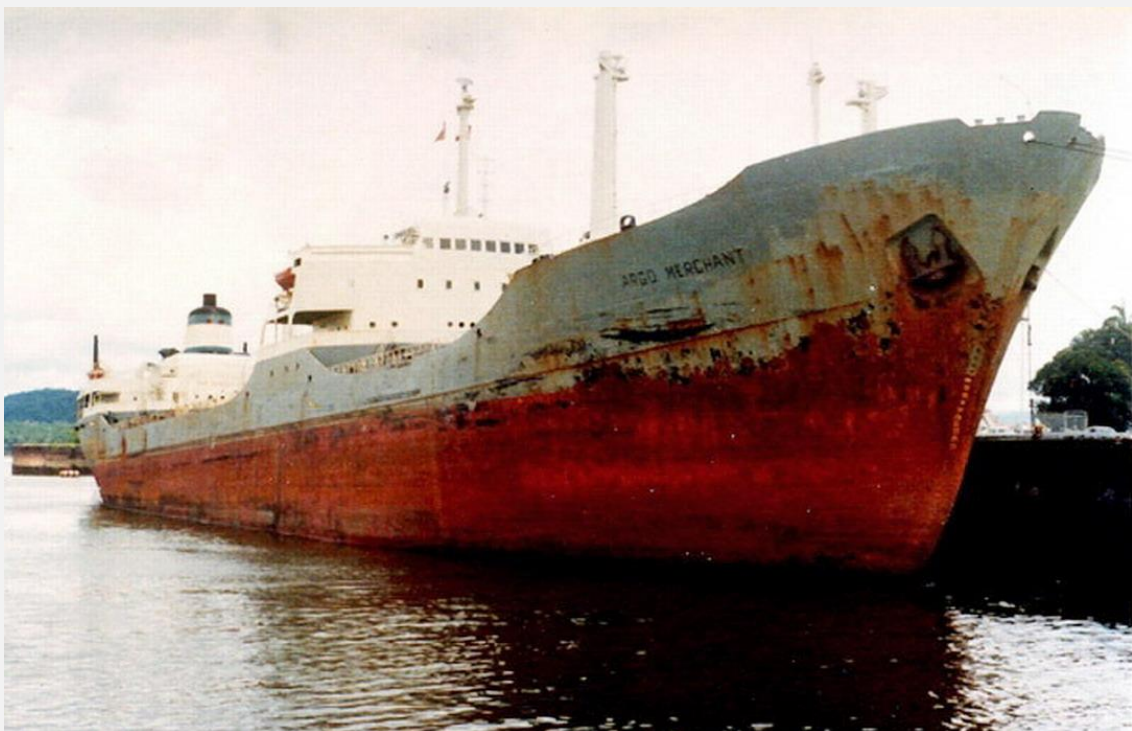
El "Argo Merchant" fotografiado en Balboa (Panamá) el mismo año de su pérdida (1976). La comparación con la foto del barco recién construido que encabeza este artículo resulta deprimente y, aun sabiendo que es un problema de perspectiva, da la impresión de que el petrolero ha encogido de vergüenza. (Foto de Markus Berger procedente de la página www.navymar.com)

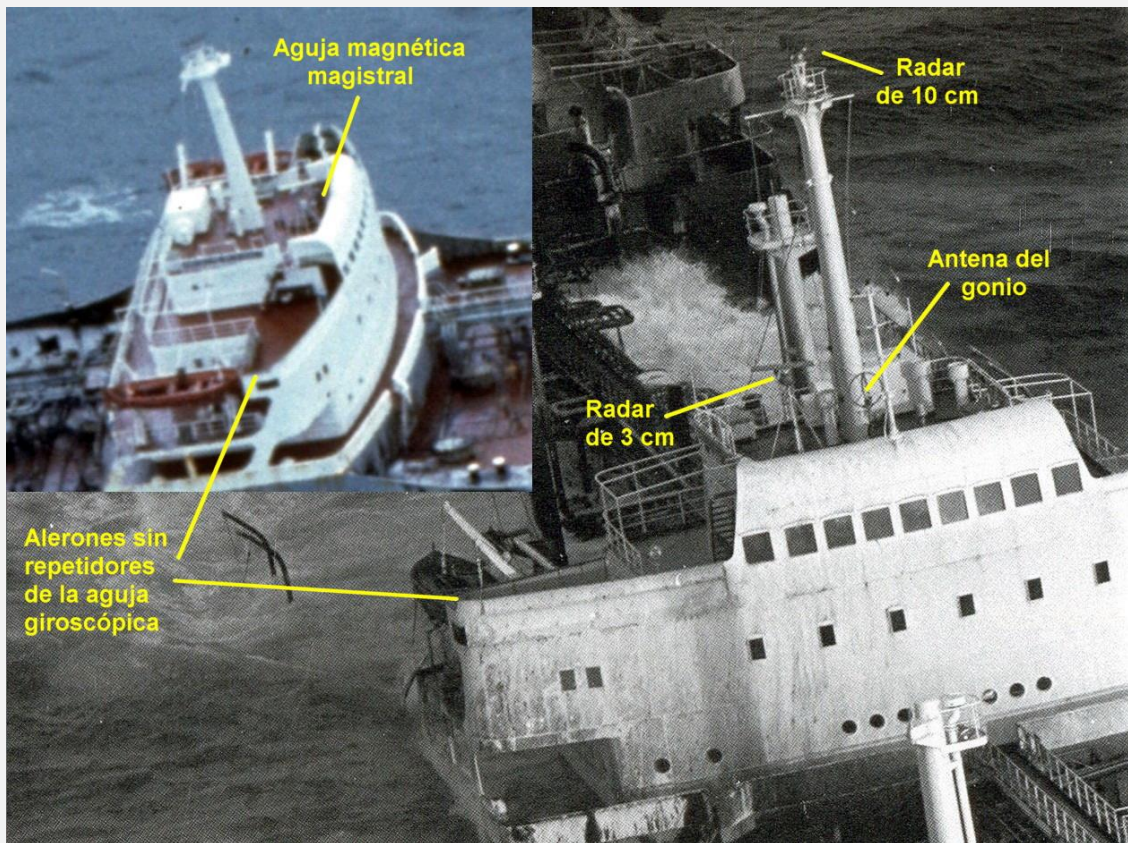
Estas dos fotos (obtenidas tras la embarrancada) permiten echar un vistazo al exterior del puente del "Argo Merchant", sus atípicos alerones sin repetidores y los sensores de algunos equipos. La "zona VIP" perfectamente pintada en un barco cochambroso no debe sorprender a los profanos: es un truco que ya debía ser viejo en tiempos de Homero. (Montaje y edición propias de dos fotos del USCG y la NOAA)

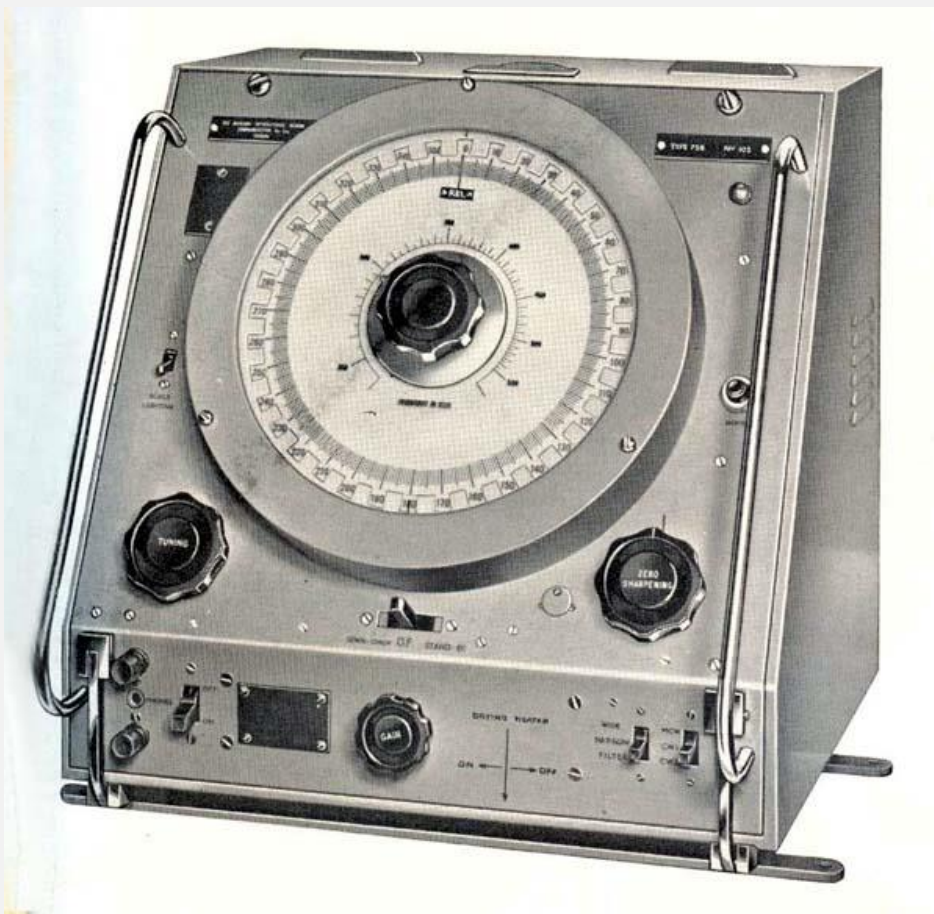
Este era el aspecto de un radiogoniómetro de mediados de siglo pasado: el artefacto sencillo y entrañable que "heredamos" los que empezamos a navegar en los años setenta y que, ahora, solo puede encontrarse en los museos. Se utilizaba con unos auriculares conectados en la esquina inferior izquierda, se sintonizaba con la rueda octogonal situada un poco más arriba y se "apuntaba" con la rueda central y un poco de buen tino. La foto corresponde a un equipo de la misma época, marca y modelo (Marconi Lodestone) que el que montaba el "Argo Merchant"; este equipo en concreto es el subtipo III-758D, que de no ser idéntico sería casi indistinguible. (Foto procedente del manual de instrucciones del equipo y extraída de la página <http://jproc.ca>)

con el efecto nocturno, el efecto de tierra o la imprecisión de los 180°. En 1976 el "Argo Merchant" seguía con el goniómetro que había salido del astillero: el clásico "Marconi Lodestone" con la omnipresente antena fija de dos aros en cruz. Con los años el tramo de cable de antena que estaba a la intemperie se fue deteriorando, y en 1974 el capitán pidió uno nuevo que, al parecer, fue suministrado pero no llegó a instalarse hasta que, en 1975, el equipo quedó inoperativo. El técnico que lo reparó en Panamá encontró el cable en mal estado y corrosiones por entrada de agua en la caja de empalmes de la antena, que limpió y reconectó con el buque ya de salida. Naturalmente el cable no llegó a sustituirse, y tampoco consta que el goniómetro se compensara anualmente, lo que no impidió a estos "artistas" presentar una tabla de desvíos que, según el juez Griesa, no solo estaba caducada (*"The latest calibration curve on the Argo Merchant was dated May 8, 1975. It was therefore out of date"*), sino que era falsa (*"More important, the evidence demonstrates conclusively that this calibration curve was a total fabrication"*).

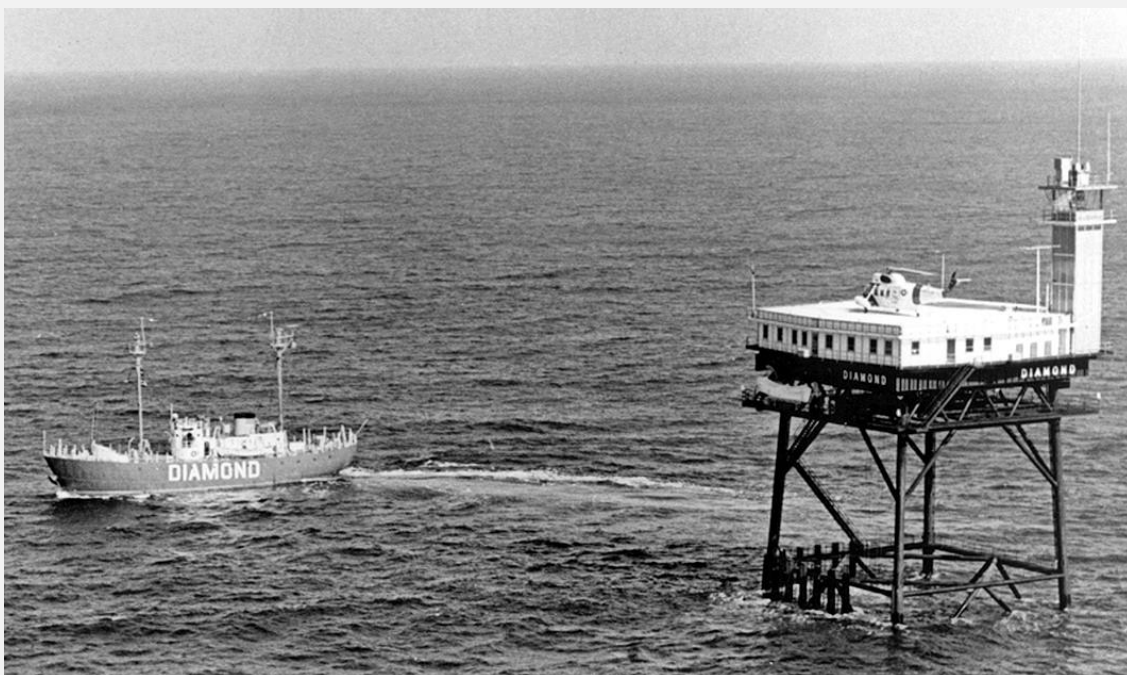
Los bajos de Diamond Shoals se extienden unas 9 millas al SE de Cabo Hatteras, convirtiendo este punto en uno de los más peligrosos de la Costa Este norteamericana; el cabo tiene un faro desde 1803, pero en 1824 se instaló una chata (buque faro) para balizar el límite exterior de los bajos. La chata fue arrojada a la costa tres años más tarde, las boyas que la sustituyeron no acabaron mejor, y una estructura fija erigida en 1891 solo duró una semana, por lo que a lo largo del Siglo XX tuvieron que ocupar su puesto un total de seis chatas hasta que, en 1966, la última fue sustituido por una "Texas Tower", que a su vez quedó fuera de servicio en 2001 siendo vendida (en estado ruinoso) a un particular en 2012 y sustituida por una boya situada 0,33 millas más al E. En esta foto puede verse la (entonces) flamante torre "entrando de guardia", y el último buque faro partiendo hacia aguas más saludables. (Foto USCG)

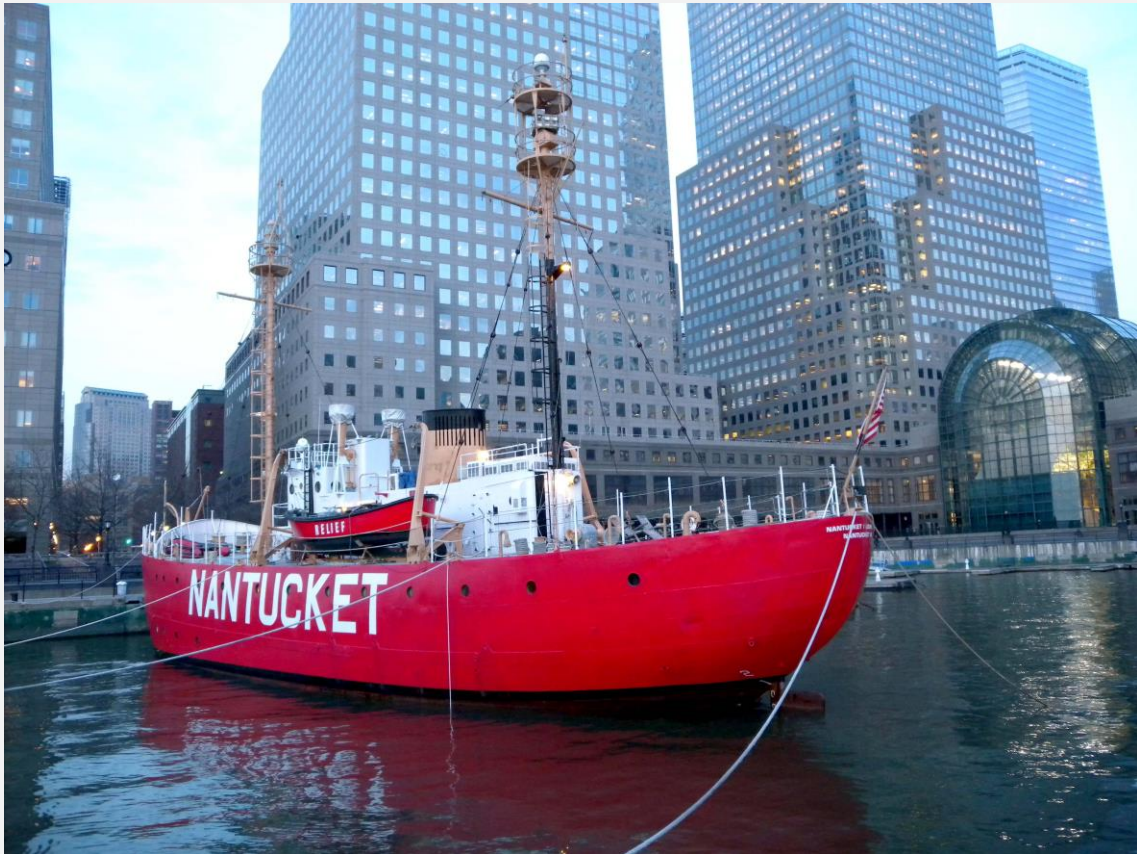
En diciembre de 1976 el buque faro titular de Nantucket era la unidad WLV-612, y esta chata fue la que, con toda probabilidad, pasó de largo el "Argo Merchant" pese a "apuntarla" con el gonio. Cabe reseñar que en 1934 se perdieron siete vidas como episodio final de otra recalada con gonio mucho más "certera", cuando la chata que ocupaba esta posición fue abordada y hundida por el "Olympic" (gemelo del "Titanic") en una densa niebla. En 1979 la chata gemela de la WLV-612 "cesó" en otro destino y fue rebautizada "Nantucket II"; desde entonces ambas unidades se relevaron cada tres semanas hasta que, en 1983, fueron sustituidas por una boya situada algo más al E. Actualmente la WLV-612 es de propiedad privada y se alquila para eventos, conservando escrupulosamente su aspecto exterior. En esta foto de 2009 se la puede ver amarrada en North Cove Yacht Harbor, junto al World Financial Center de Manhattan: obsérvense sus reducidas dimensiones (39 m de eslora, 9,1 de manga y 617 t de desplazamiento), que complican su detección a grandes distancias en un radar de navegación. (Foto de Jim Henderson procedente de la Wikipedia)

impossibility at anytime and certainly after it had passed abeam". Tras un adecuado asesoramiento el juez Griesa determinó que la causa más probable de su marcación errónea fue un cortocircuito en el cable del anillo transversal de la antena, que estaba *"in precarious condition"*, y el *"human error"* (fue caritativo no llamarlo impericia) de no eliminar el error de los 180° con el *"sense switch"* una vez Nantucket a popa del través.

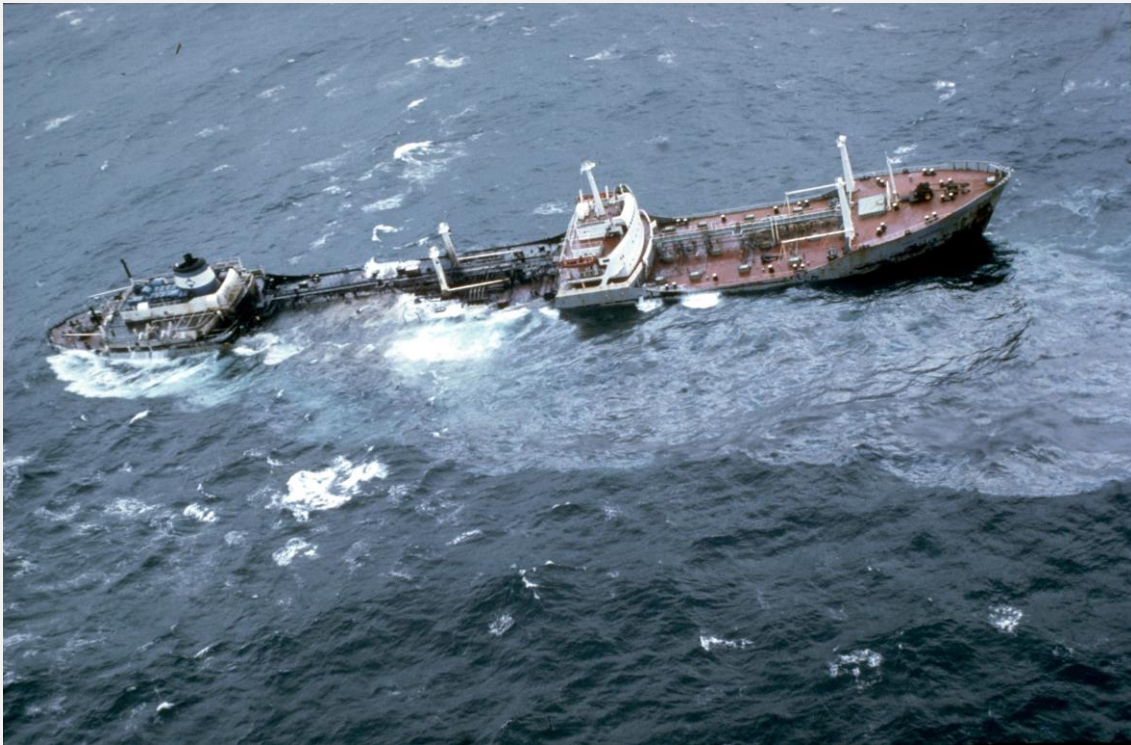
El “Argo Merchant” embarrancado y perdiendo carga; el aspecto del buque y el estado de la mar sugieren que esta foto pudo hacerse el 17 de diciembre, tras colapsar la compartimentación la noche anterior y antes de que un temporal (WNW, fuerza 8) pringara de chapapote la superestructura de proa al día siguiente. Tras empeorar el tiempo de nuevo la noche del 20, el casco se partió en dos en la mañana del 21, justo a popa de los puntales de las líneas de carga. (Foto USCG)

Tanto el comité como el juez descartaron que el accidente fuera intencionado, una hipótesis que distaba mucho de ser descabellada pero no encajaba con el escenario elegido y otras circunstancias; dicho esto, los operadores del petrolero demostraron un entusiasmo muy limitado en su salvamento, y aunque estaba en aguas internacionales tuvo que ser el Coast Guard quien tomara la voz invocando la "High Seas Act". Tras ser informados por el buque de sus cuitas (incluyendo la máquina inundada) a las 0710, a las 0800 ya había un helicóptero suministrando bombas portátiles, y a las 1115 llegó la primera unidad de superficie, pero Papadopoulos solicitó de inmediato la evacuación de sus tripulantes; también solicitó alijar carga a la mar, permiso que le fue denegado a las 1230, aunque no entiendo cómo pensaba descargar sin vapor para las turbobombas ni tripulación. Aquella mañana la meteorología era aceptable (Vto.SW 15 nudos, con olas de 2 m), pero la oceanografía de Fishing Rip es muy mala, con rompientes y corrientes de resaca erráticas de hasta 5 nudos, y su hidrografía horrible, con bajos sin cartografiar que impedían abarloadse. Aunque el Coast Guard hizo lo que pudo el petrolero empezó a perder carga y, contra todo pronóstico, seis días y un temporal después se partió en dos (y luego en tres), originando

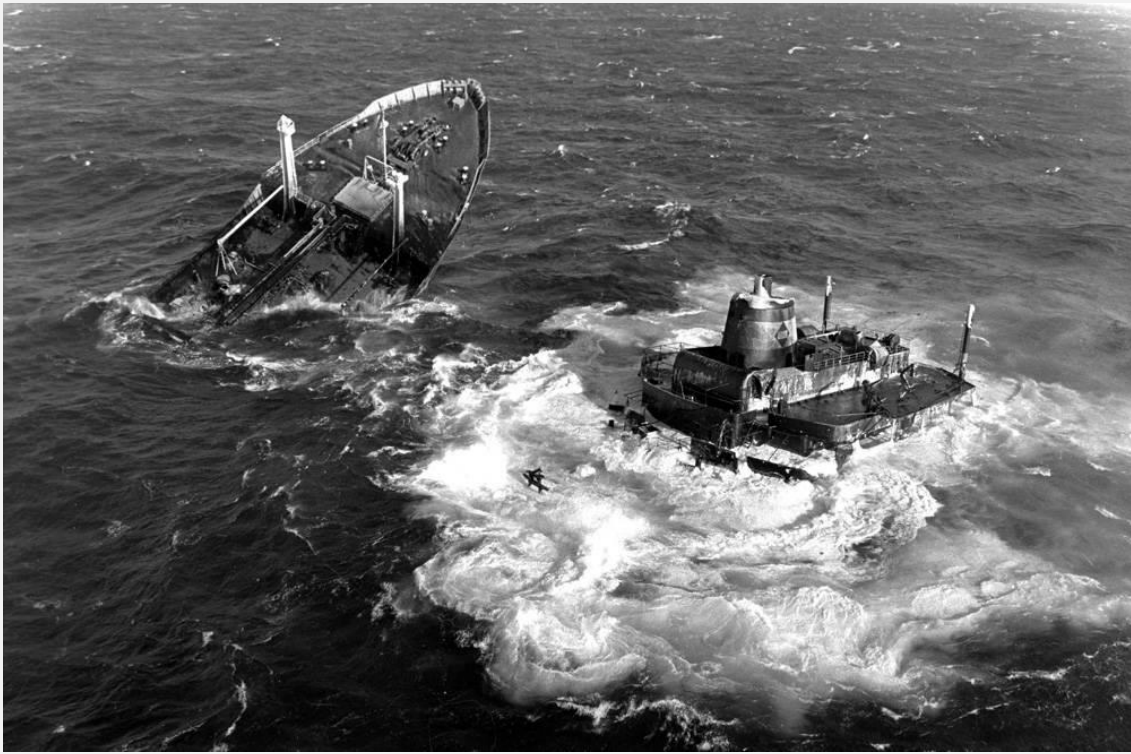
Esta foto de los restos del "Argo Merchant" es posterior al 22 de diciembre, cuando los dos pedazos en que se había partido el casco el día anterior se convirtieron en tres. Para consternación del Coast Guard la proa demostró una resistencia numantina y, pese a haberse anulado su estanqueidad hasta donde era posible, se fue de viaje arrastrándose por el fondo apoyada en su flotabilidad residual. El día 27 los restos del buque fueron bombardeados sin éxito con agentes incendiarios, y los días 30 de diciembre y 1 de enero la proa fue acribillada con munición perforante de 20 mm. hasta hundirse definitivamente milla y media al S del punto de embarrancada. (Foto USCG)
