ATADO Y BIEN ATADO

LUIS JAR TORRE

(PUBLICADO EN LA REVISTA GENERAL DE MARINA)

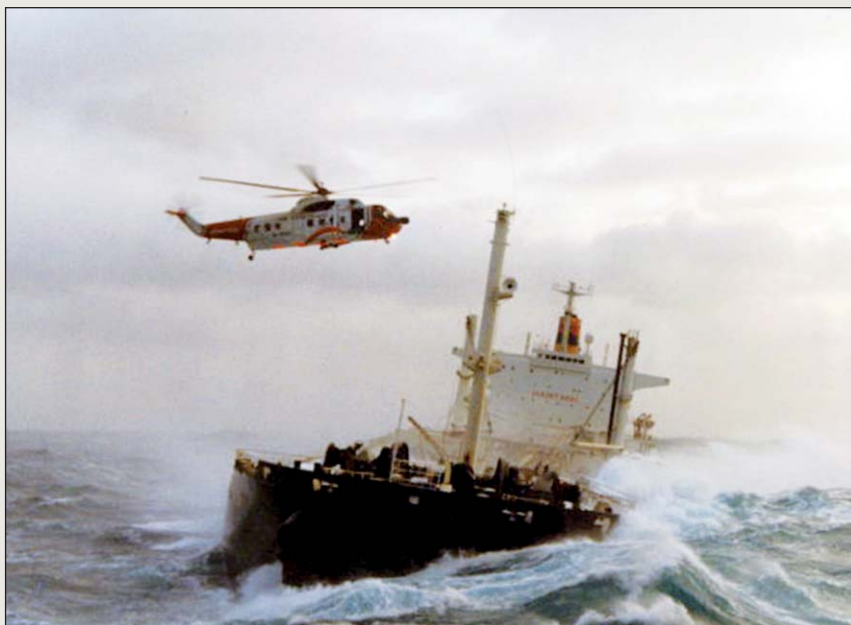
Esta fotografía del “Braer” aparenta estar tomada hacia las 1100, durante el intento de arriar personal a proa para tratar de fondear (Foto de autor desconocido obtenida en Internet)

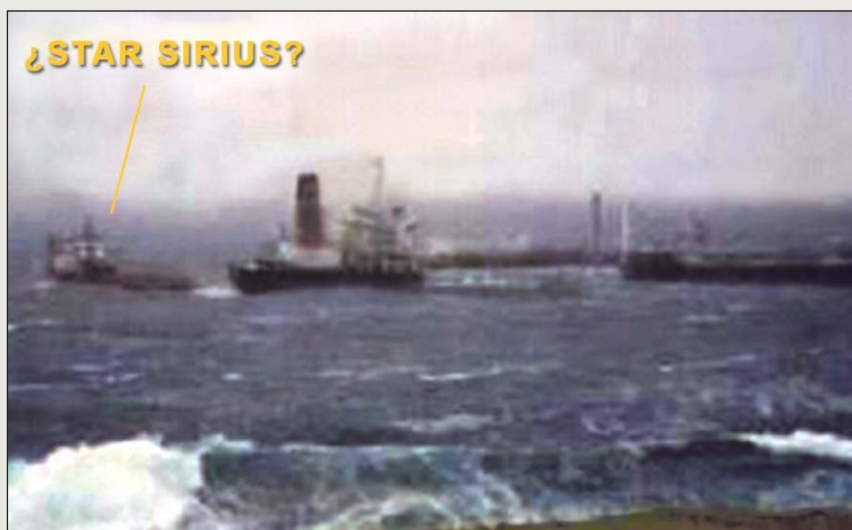
Aunque se trata de una copia de mala calidad, esta foto es interesante porque muestra al “Braer” poco antes de embarrancar; el buque que se ve por su popa debiera ser el “Star Sirius” intentando tomar remolque. (Foto de autor desconocido obtenida en Internet)

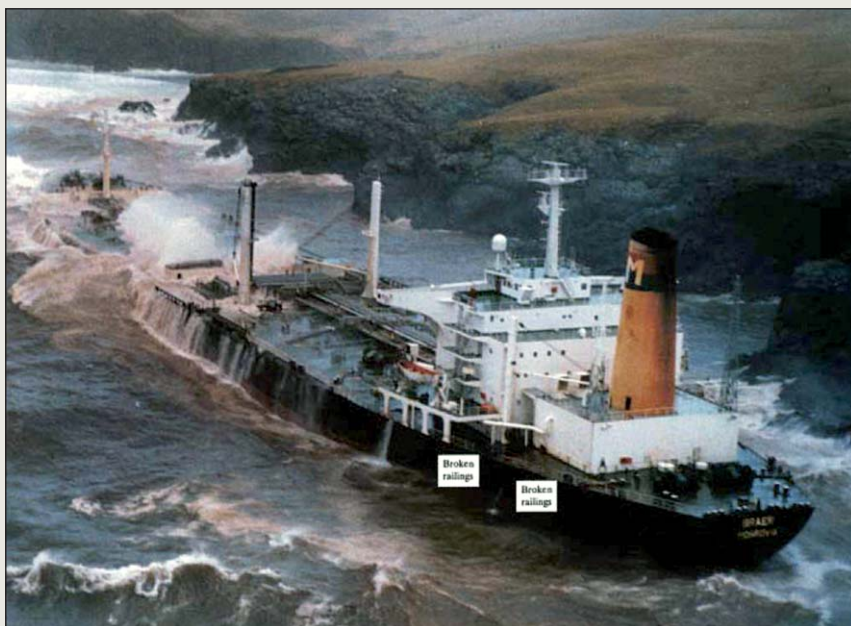
El “Braer” comenzando a perder crudo poco después de embarrancar; las notas de texto a babor del guardacalor se refieren a averías producidas por los tubos. (Foto RAF Lossiemouth extraída del Informe Oficial del M.A.I.B.)

Oficialmente, la contaminación del combustible del "Braer" se debió a las averías sufridas por los suspiros de los tanques almacén de diesel y la subsiguiente entrada de agua salada, pero es cosa sabida que los motores no se alimentan de los tanques almacén, sino de los de consumo diario que, a su vez, se rellenan periódicamente desde los anteriores a través de un complejo sistema de depuración que incluye decantado y centrifugado. El suspiro del crucial tanque de consumo de diesel del "Braer" estaba en la banda de estribor, supuestamente a salvo de los malditos tubos, pero este tanque también se contaminó sin que la causa exacta llegara a aclararse: pudo ocurrir que el balance impidiera un correcto decantado y el exceso de agua desbordara las depuradoras centrífugas, que la ventilación del tanque tuviera defectos de estanqueidad o, sencillamente, que también recibiera una buena dosis de tubo, porque uno de ellos apareció en Er. Lo cierto fue que, con la caldera auxiliar desmontada o inoperativa, la totalidad de los servicios de la sala de máquinas dependían del suministro de diesel, cuyo consumo se habría disparado hasta rondar las 3 tons/hora (unas diez veces lo normal) y con similares requerimientos promedio de depurado, una situación poco flexible e insostenible a largo plazo. Idéntica contaminación con la caldera operativa y el motor principal consumiendo fuel habría sido relativamente fácil de combatir pero, en situación tan vulnerable, un simple tubazo dejó al mastodonte desarbolado en un temporal con la costa a sotavento.

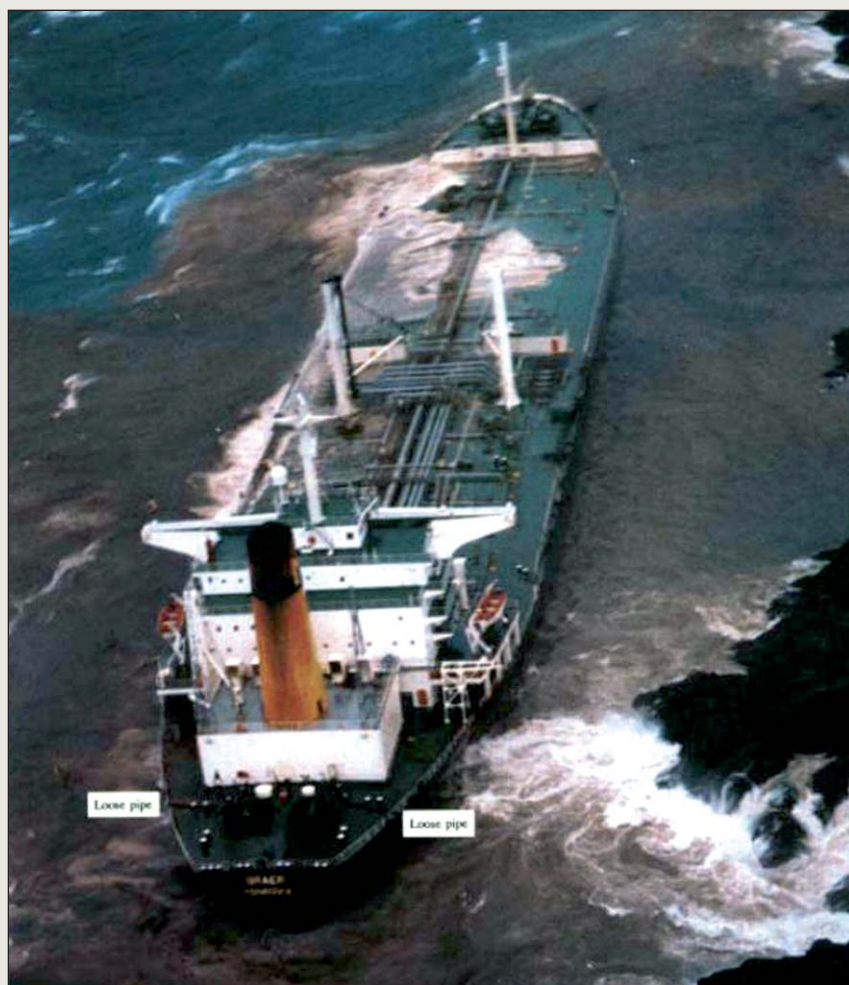
El "Braer" completamente rodeado de crudo; las notas de texto a babor y estribor de la popa se refieren a tubos sueltos. (Foto RAF Lossiemouth extraída del Informe Oficial del M.A.I.B.)
